Restaurování barokního kontrabasu olomouckého houslaře Johanna Strobla z pohledu houslaře

Dominik Matúšů

Pavel Celý

SDRUŽENÍ HOUSLAŘSKÝCH
DÍLEN A ŘEZBÁŘŮ

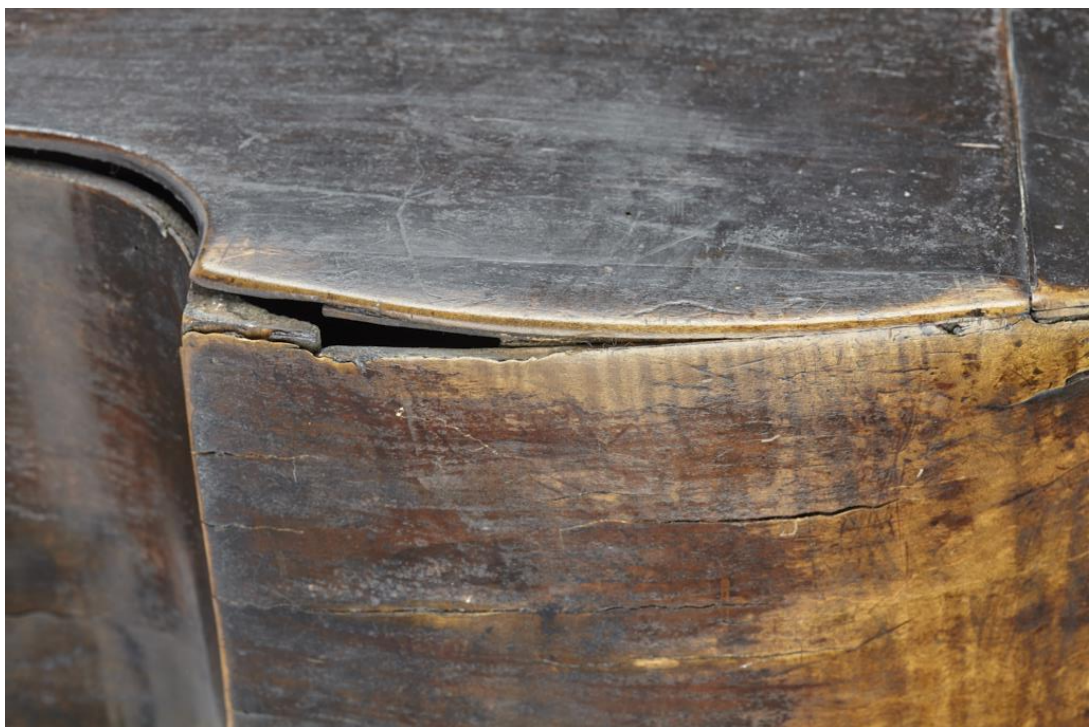
Stav před opravou

- seschlé a popraskané desky a luby, luby odklížené od špalíků a růžků
- uvolněné luby od špalíků a růžků

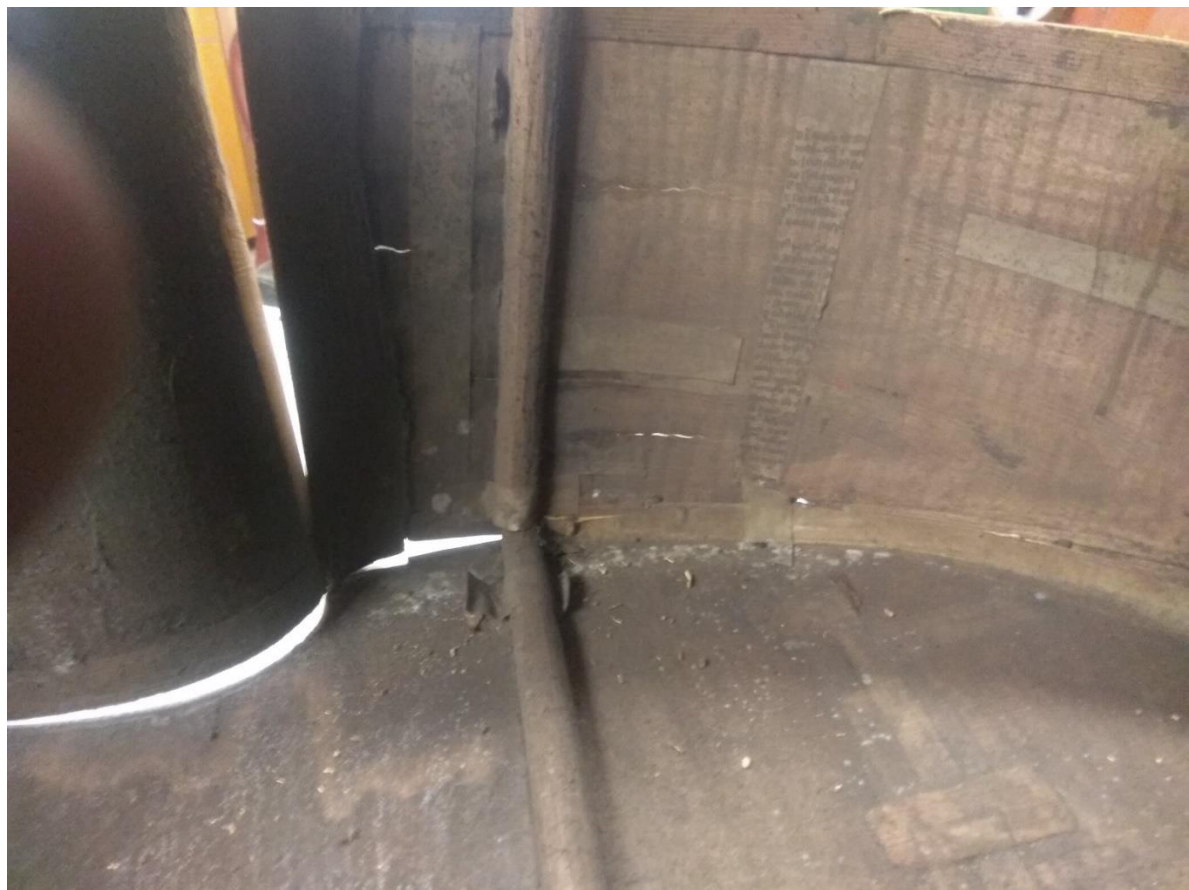
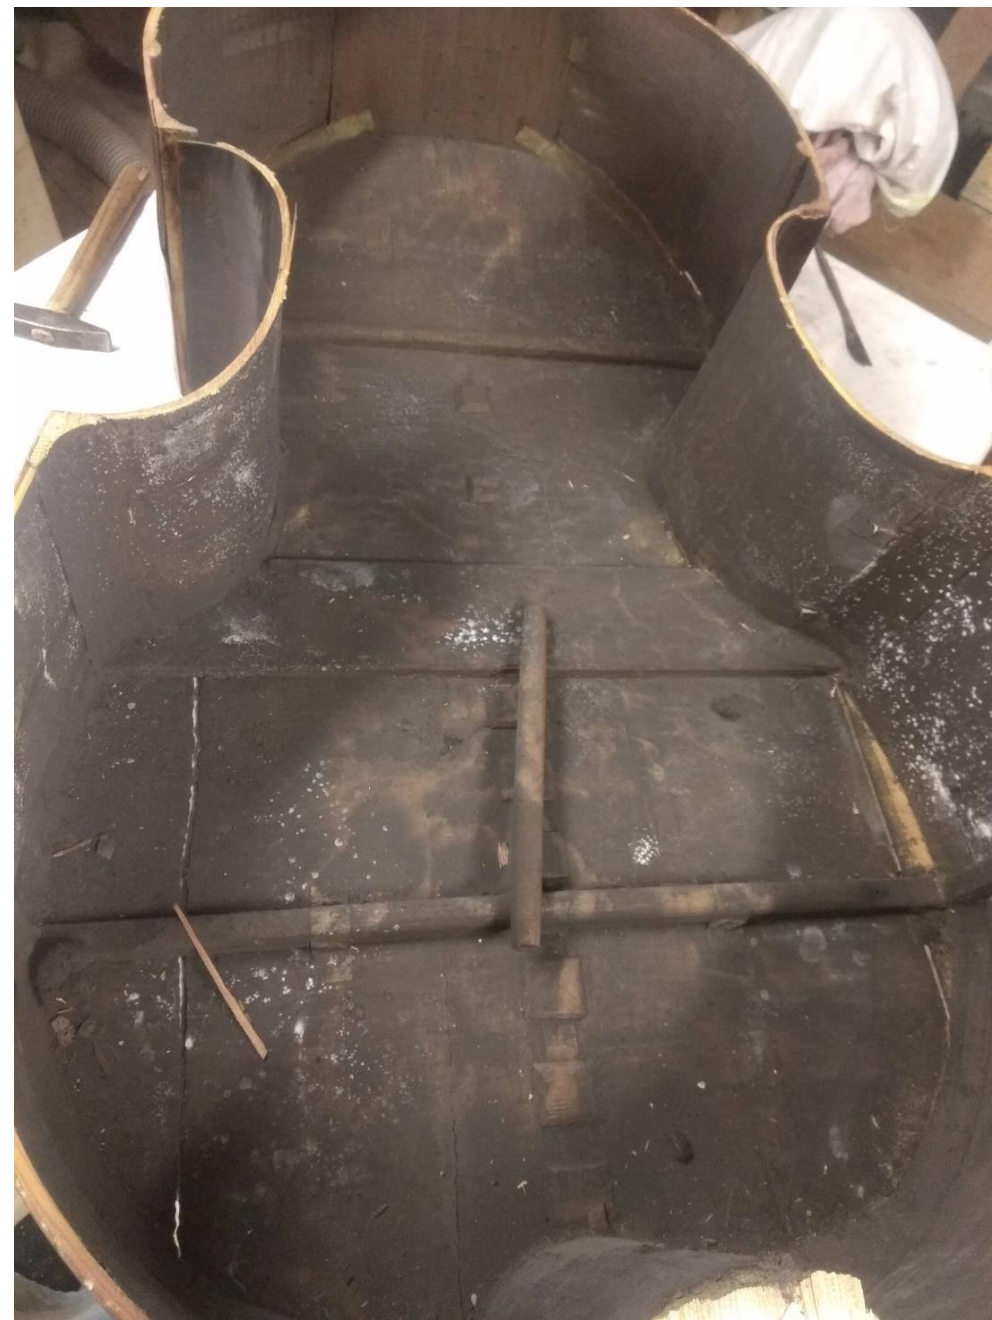
- interiér korpusu výrazně znečištěný, silná vrstva prachu
- uvolněná žebra, uvolněné pergamenové podlepky

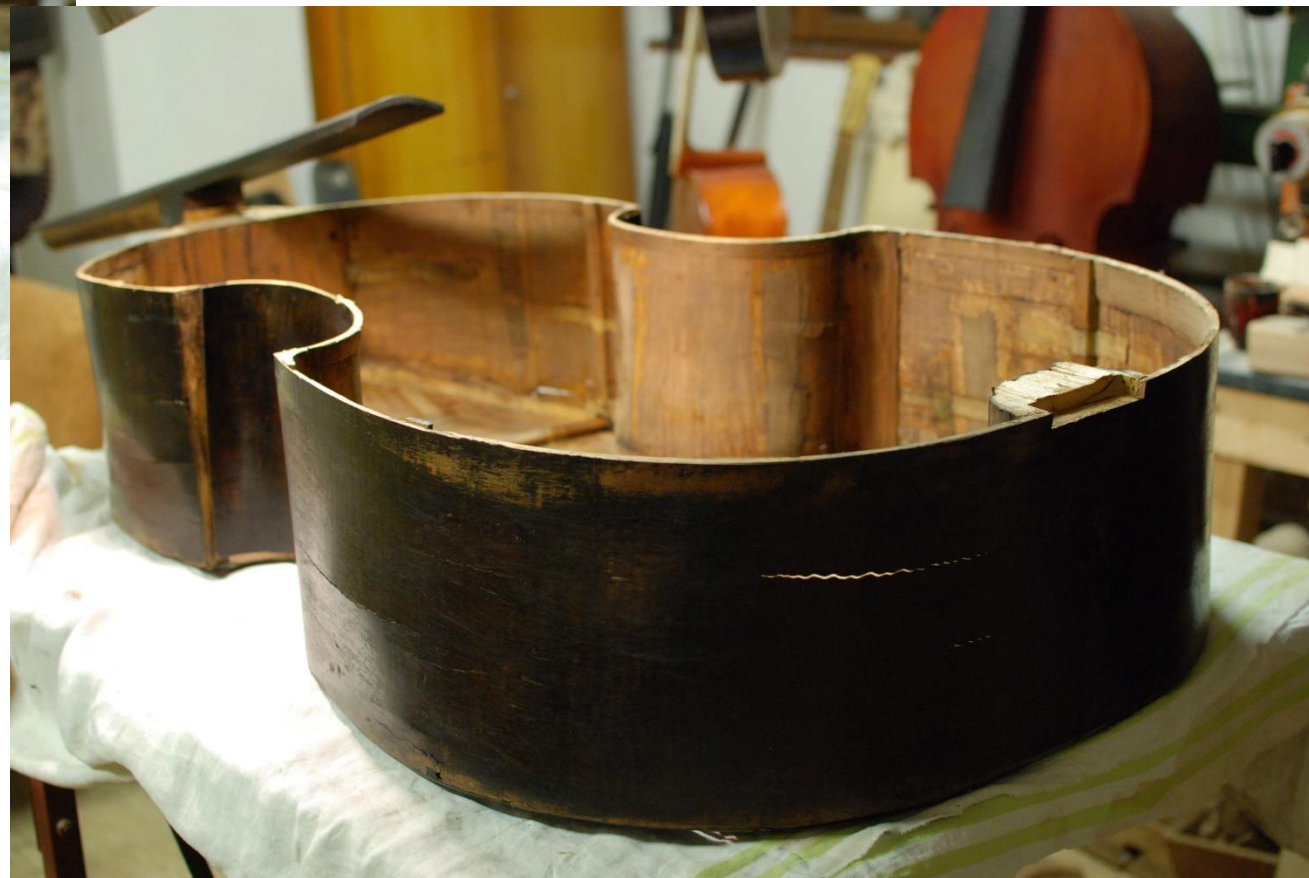
- rozeschlé a vlhkem zdeformované praskliny lubů, kopírující zvlněný průběh dřevních vláken

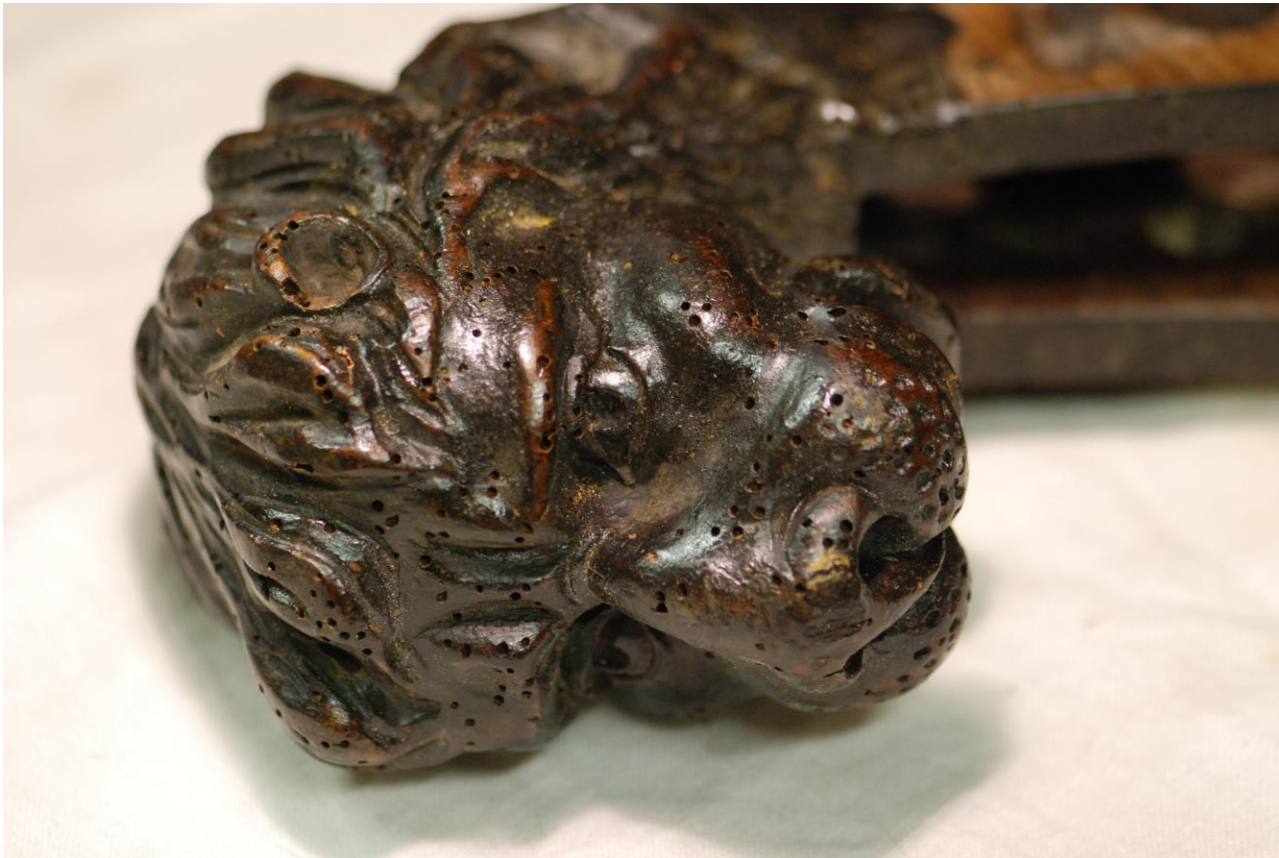
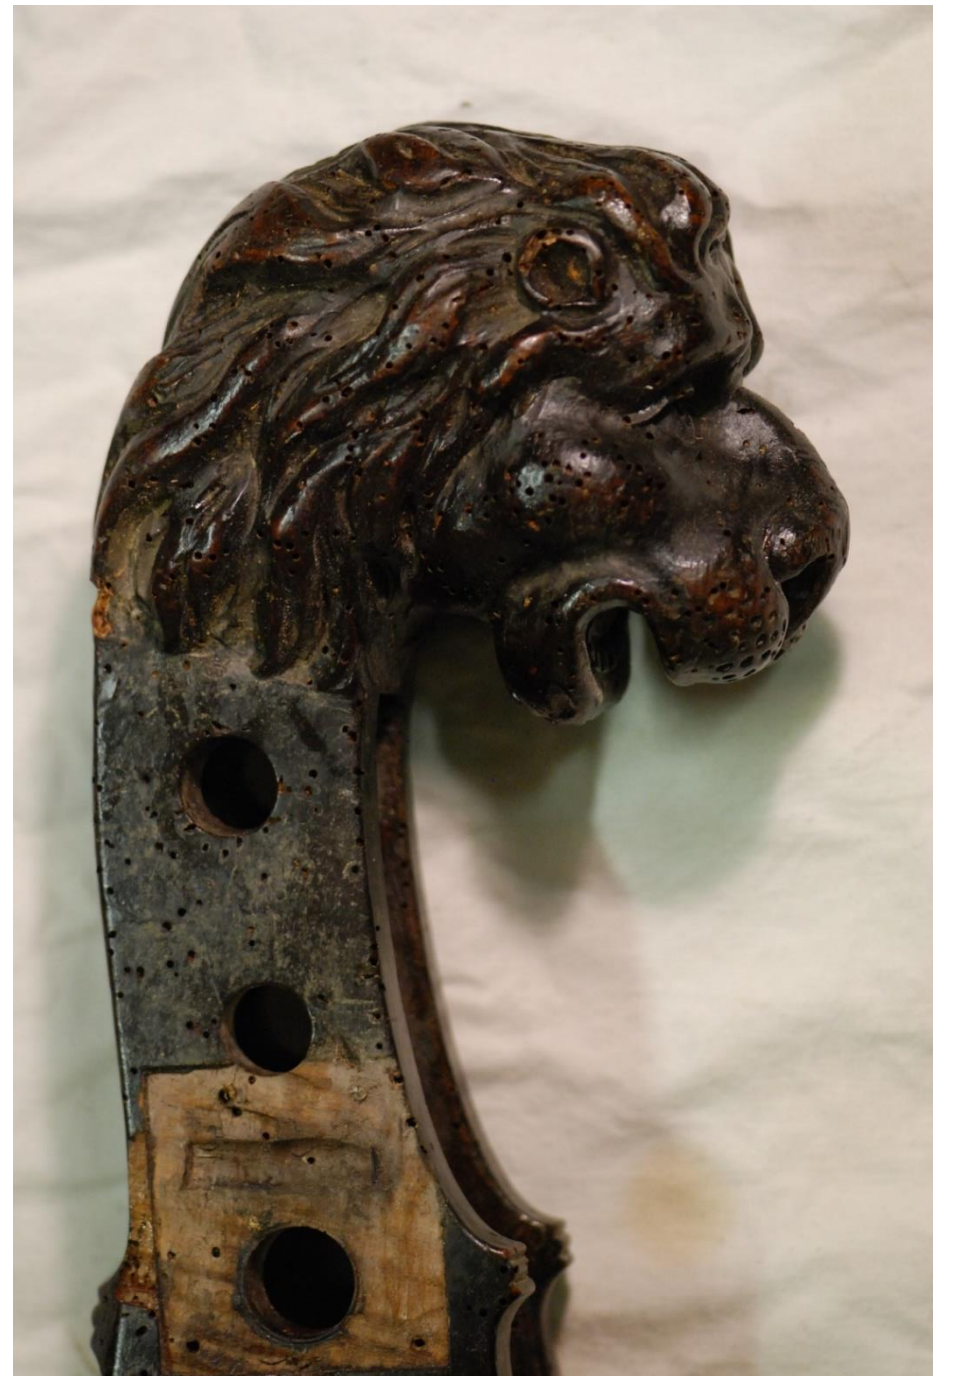
Napadení červotočem

- na všech částí nástroje napadení červotočem (desky, luby, olubení, patka krku)
- nejvíce napaden krk a hlavice

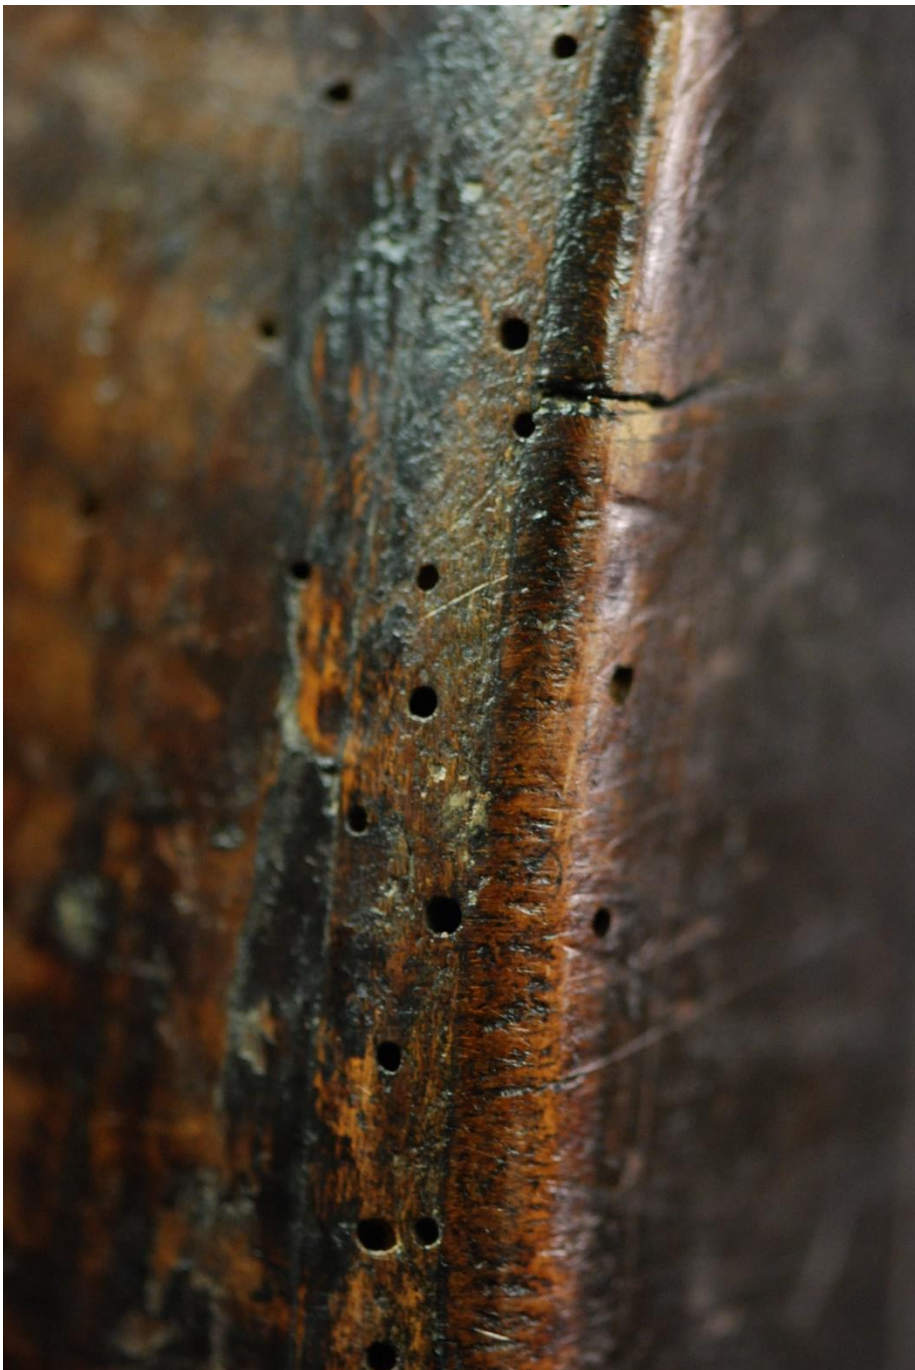
prasklina lubu se zbytky tmelu po předchozích opravách

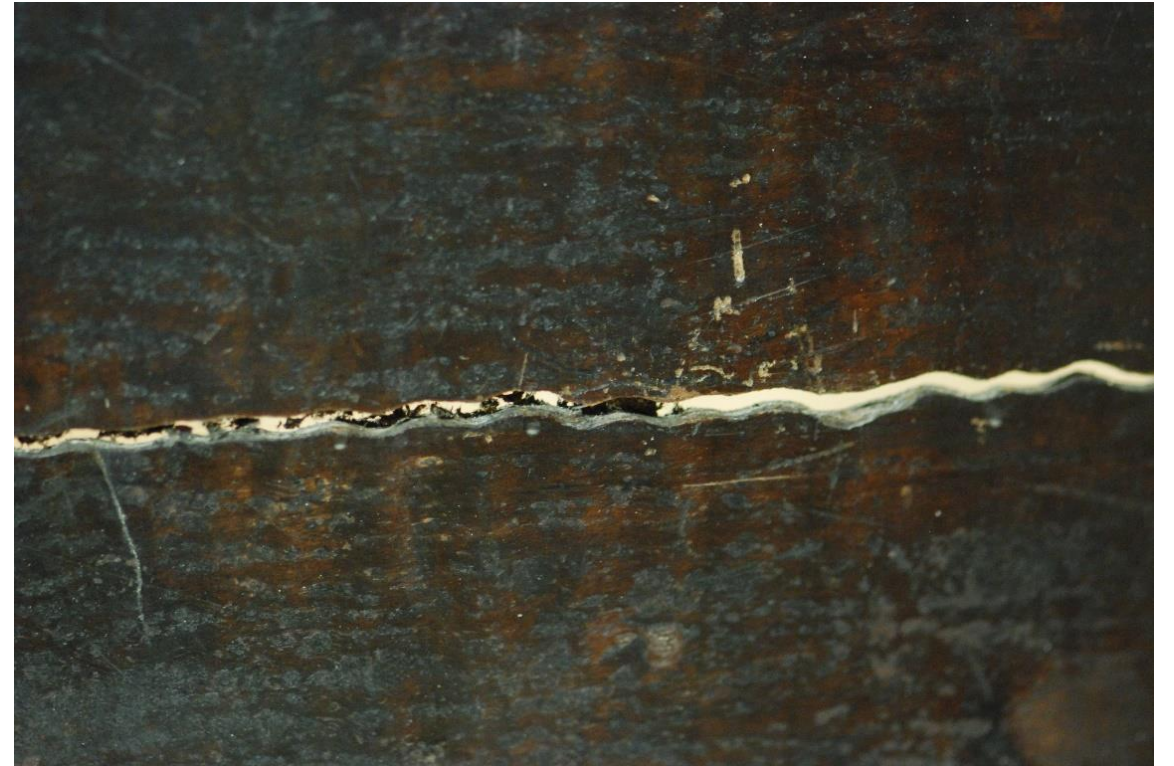
detail zadní desky a lubu (horní levý oblouk)
