# RESTAUROVÁNÍ „PERLEŤOVÉHO KLAVÍRU“ JOHANN RIEDL

METODICKÉ CENTRUM  
DOKUMENTACE, KONZERVACE A RESTAUROVÁNÍ  
HUDEBNÍCH NÁSTROJŮ

Národní muzeum – **České muzeum hudby**  
**Oddělení hudebních nástrojů**, Praha, Česká republika

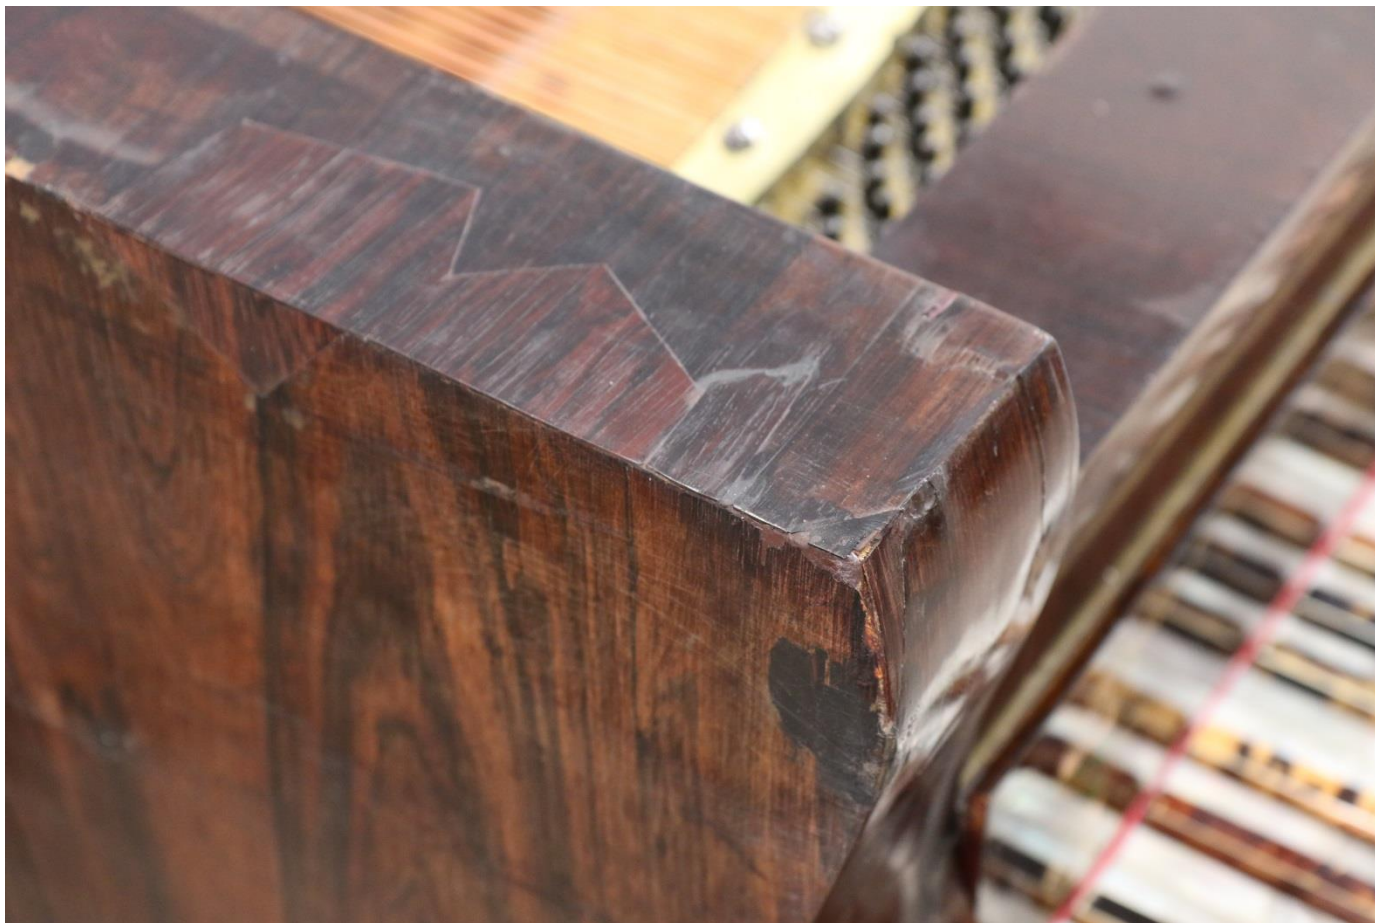
Ukázka rozsahu poškození a způsobu předchozích oprav.

Kombinace tmelů, poškození povrchové úpravy.

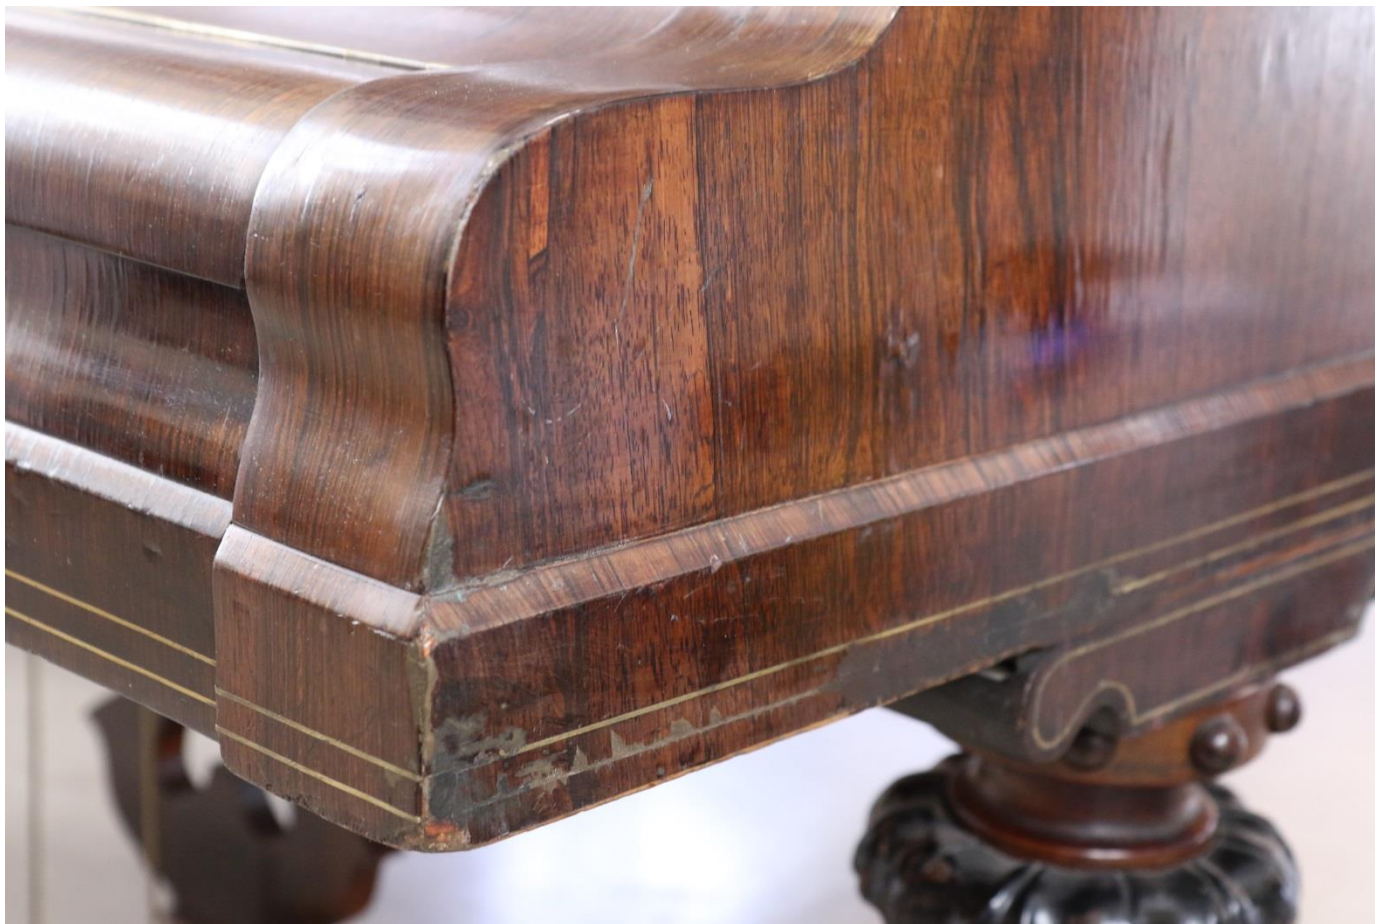
Ukázka rozsahu poškození a způsobu předchozích oprav.

Kombinace tmelů, poškození povrchové úpravy.

Chybějící části mosazných intarzií.

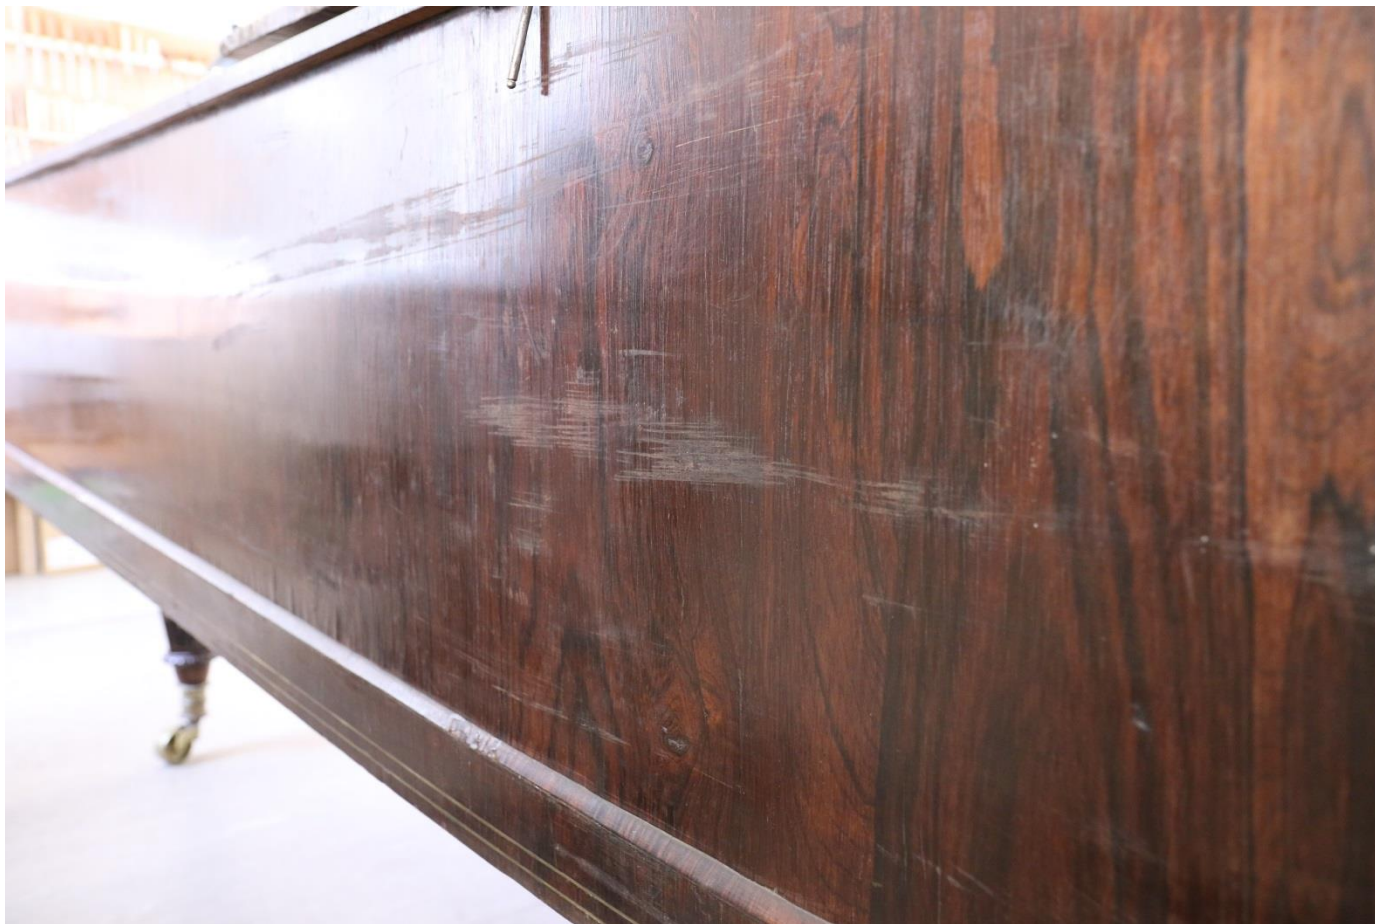
Ukázka rozsahu poškození  
povrchu.

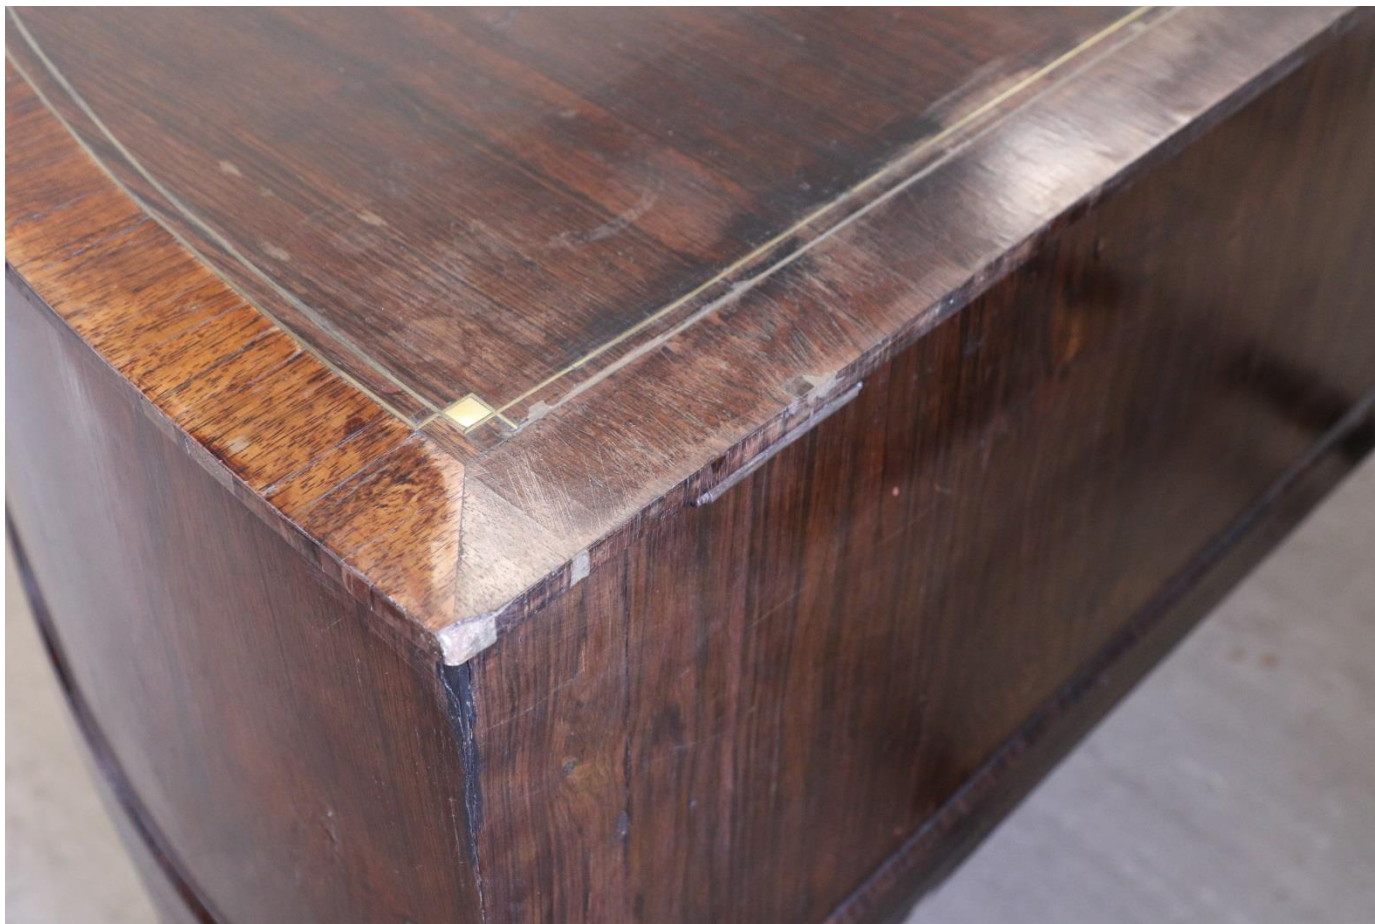
Ukázka rozsahu poškození a způsobu předchozích oprav.

Kombinace tmelů, poškození povrchové úpravy.

Chybějící části mosazných intarzií.

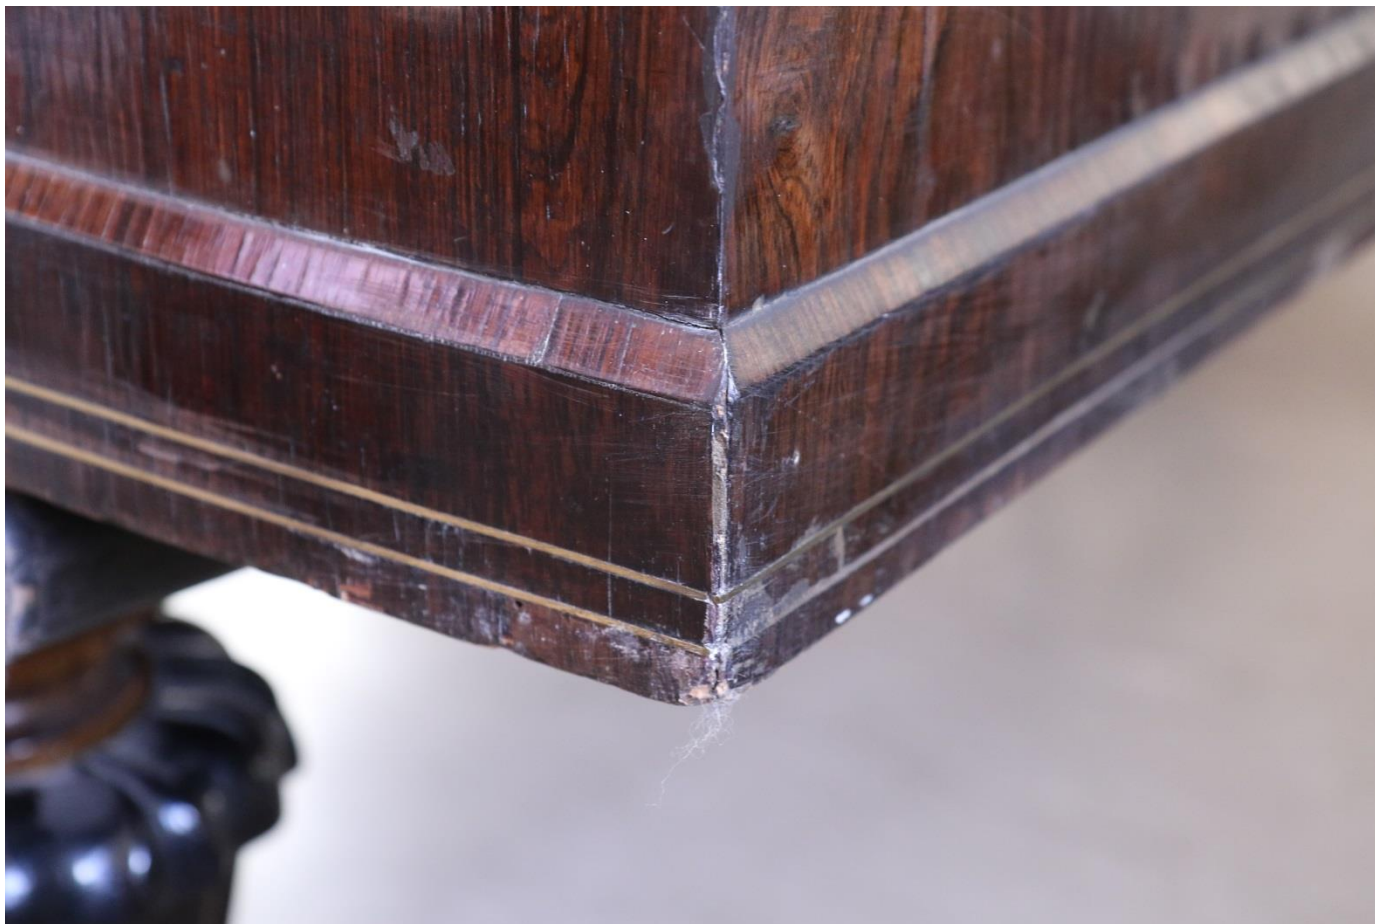
Ukázka rozsahu poškození a způsobu předchozích oprav.

Kombinace tmelů, poškození povrchové úpravy.

Chybějící části mosazných intarzií.

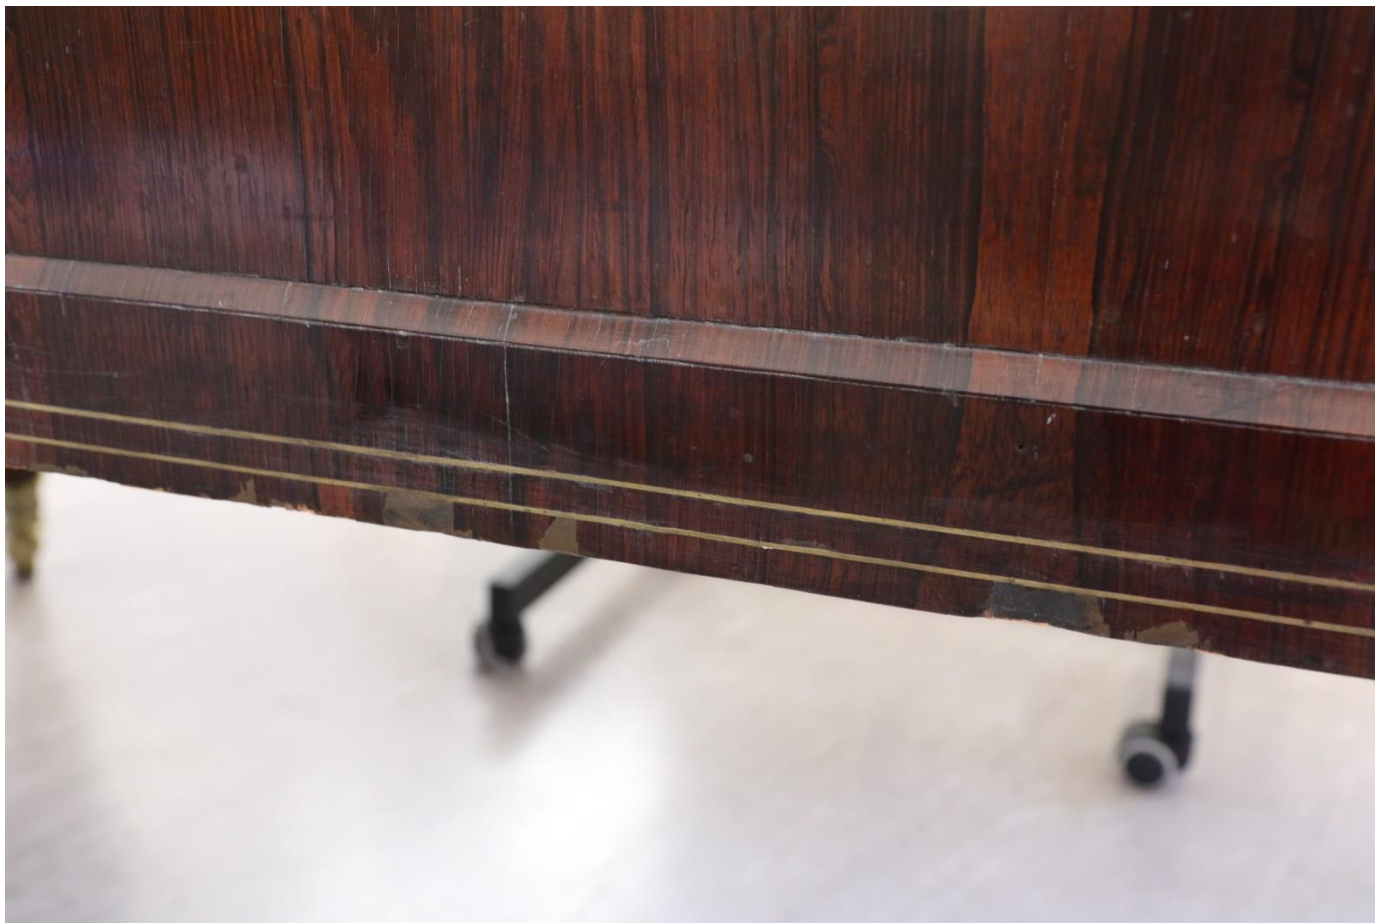
Ukázka rozsahu poškození a způsobu předchozích oprav.

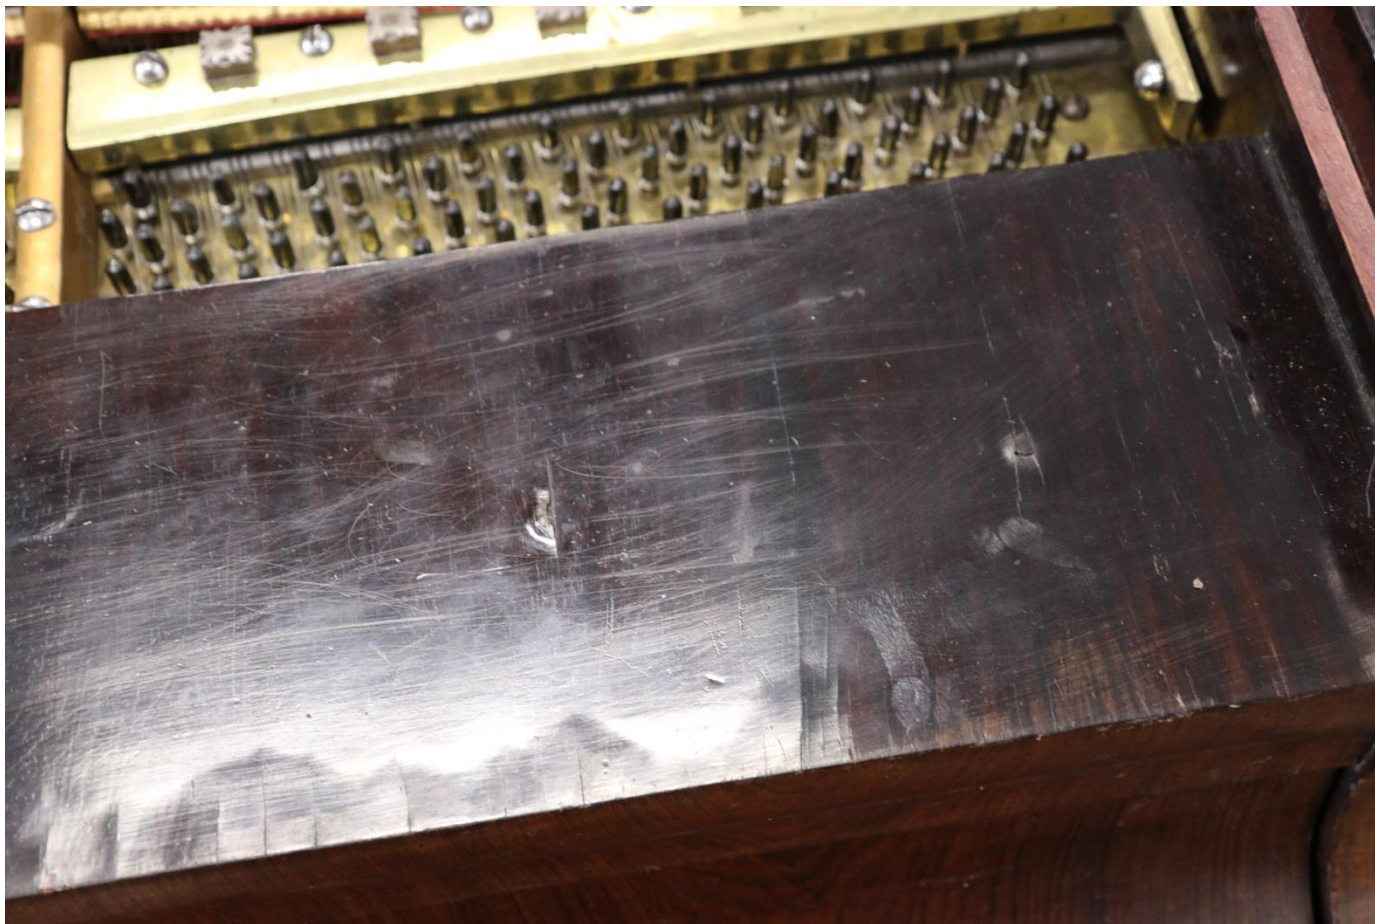
Ukázka rozsahu poškození a způsobu předchozích oprav.

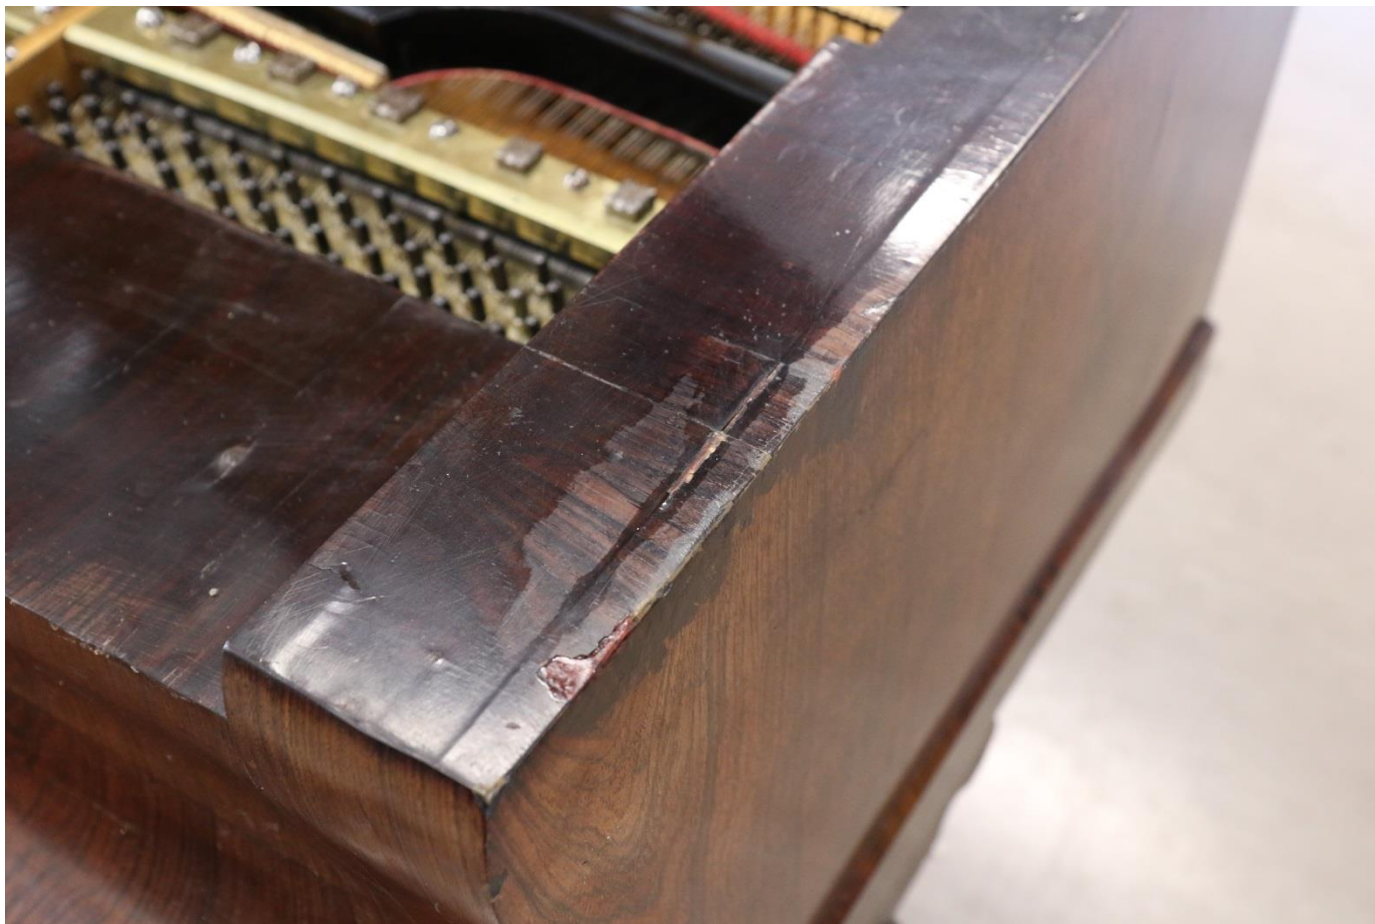
Ukázka rozsahu poškození a způsobu předchozích oprav.

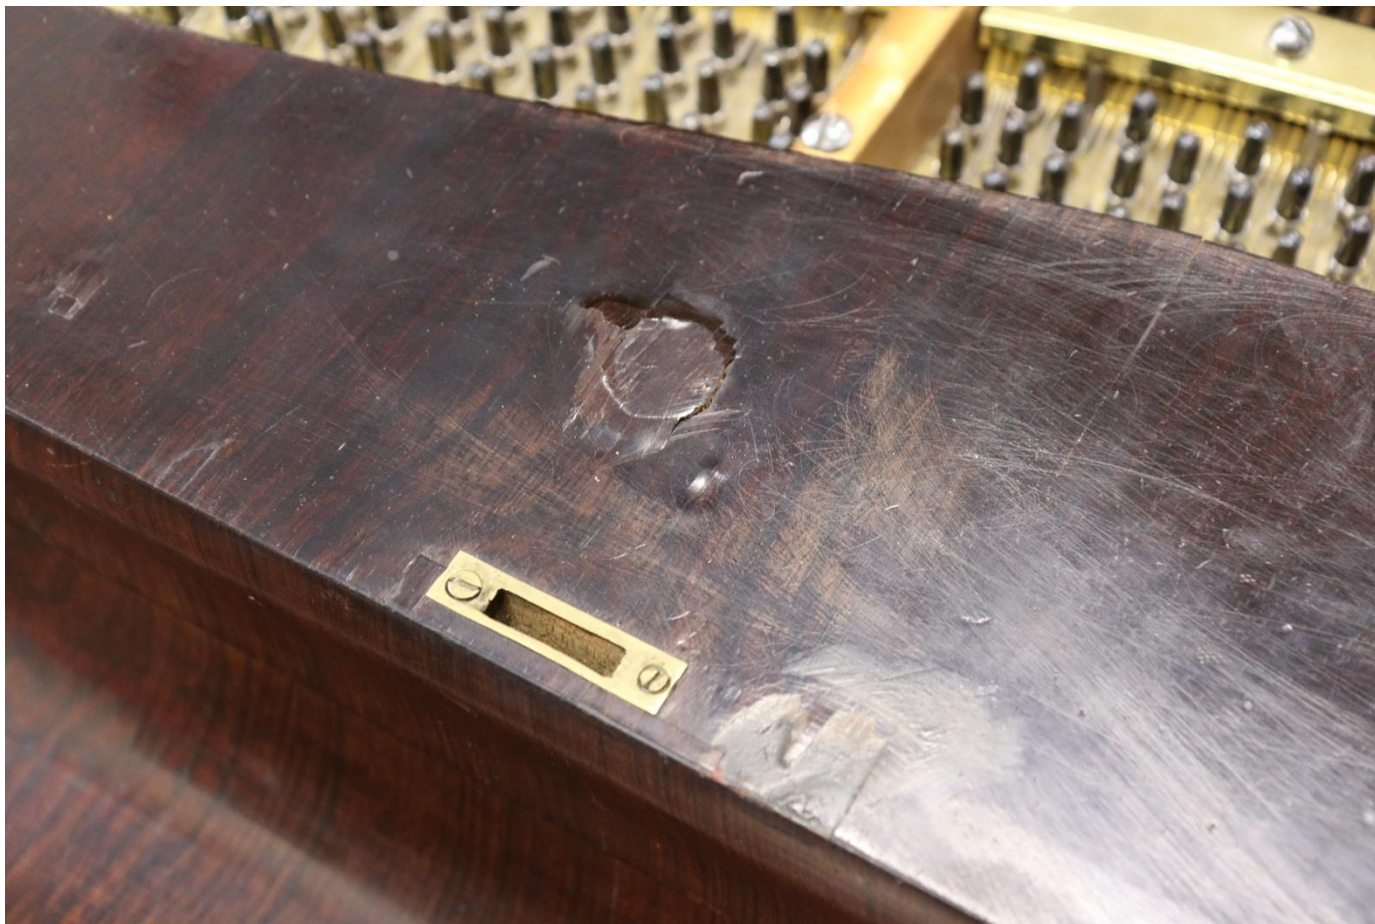
Ukázka rozsahu poškození a způsobu předchozích oprav.

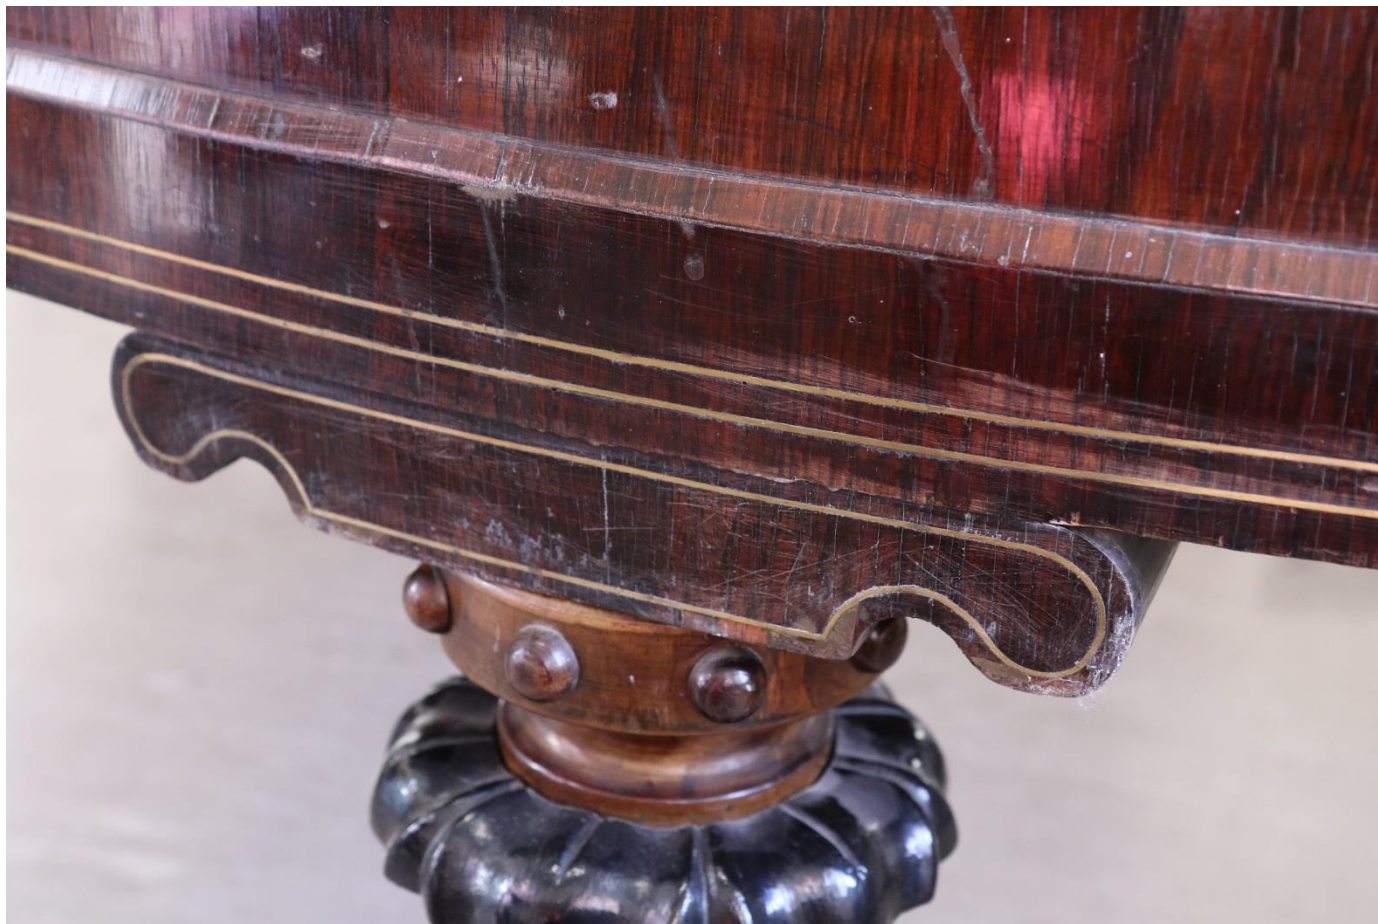
Ukázka rozsahu poškození a způsobu předchozích oprav.

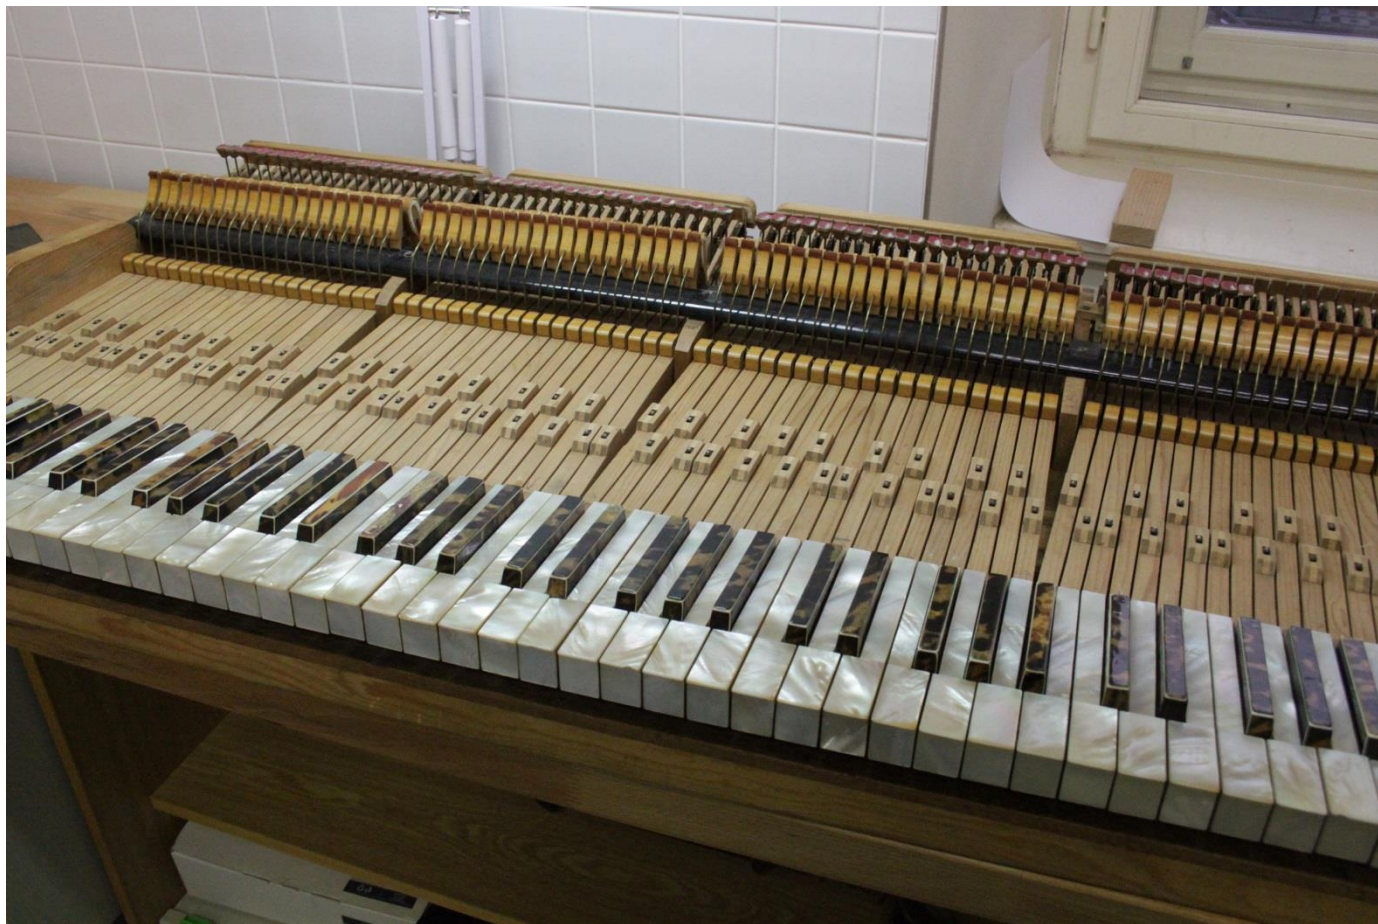
Vyjmutá mechanika, chybějící  
části želvovinového potahu  
kláves.

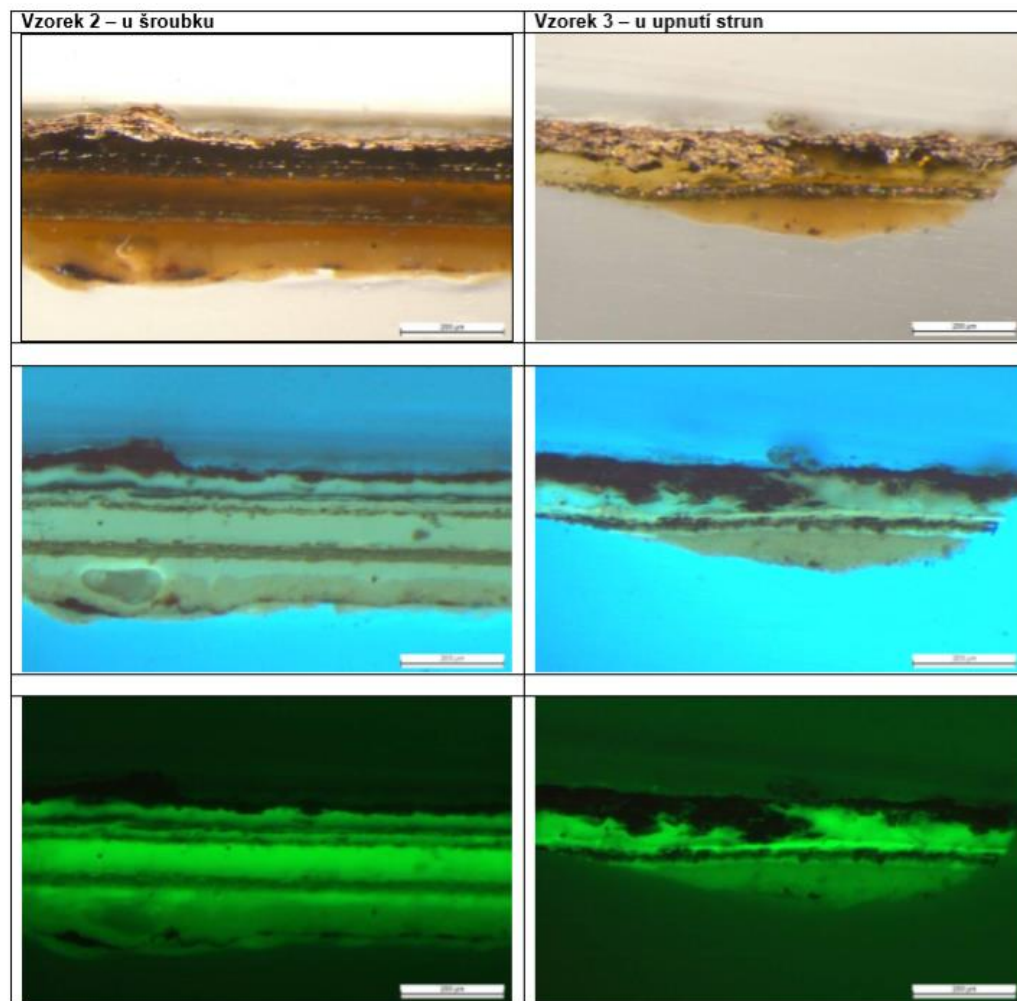
Obr. 1: Mikroskopické snímky povrchové úpravy vnitřní části klavíru ve viditelném (nahore) a ultrafialovém světle v modré (uprostřed) a zelené části spektra (dole). Měřitko je vloženo. Je zřejmé, že metalický nátěr byl v minulosti několikrát obnovován, včetně vrstev podkladových tmelů.

2 a 3) Povrchová úprava u šroubu stará a oprava, stejně jako povrchová úprava u upnutí strun – metalický nátěr - byl v minulosti několikrát obnovován, včetně podkladových tmelů. Na základě poměrně charakteristické luminiscence v UV světle se slz domnívat, že se ve všech případech jedná o materiály na bázi nitrocelulózy (včetně nejstarší vrstvy).

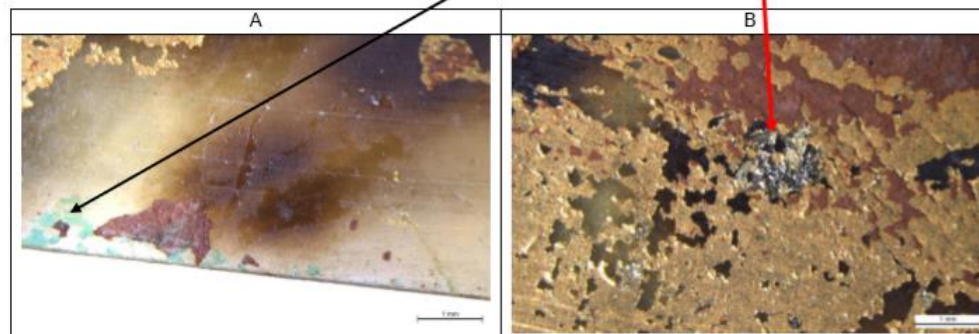
Obr. 8: Mikroskopické snímky „malby“ na povrchu klapky pod destičkou rohoviny v dopadajícím bílém světle, měřítko je vloženo. V těchto místech bylo analyzováno lepidlo. Ze snímku je zřejmé, že i zlacení na klapkách bylo v minulosti opravováno. Na obr. B je zřejmě pozdější oprava bělejší metalickým nátěrem. Na obr. A jsou zřejmě rozdrozené korozní produkty mědi z metalického nátěru.

Zlacení – metalický nátěr pod želvovinou bylo v minulosti opravováno, lokálně byly nalezeny dvě vrstvy různého složení i barvy (viz obr. 8 B).

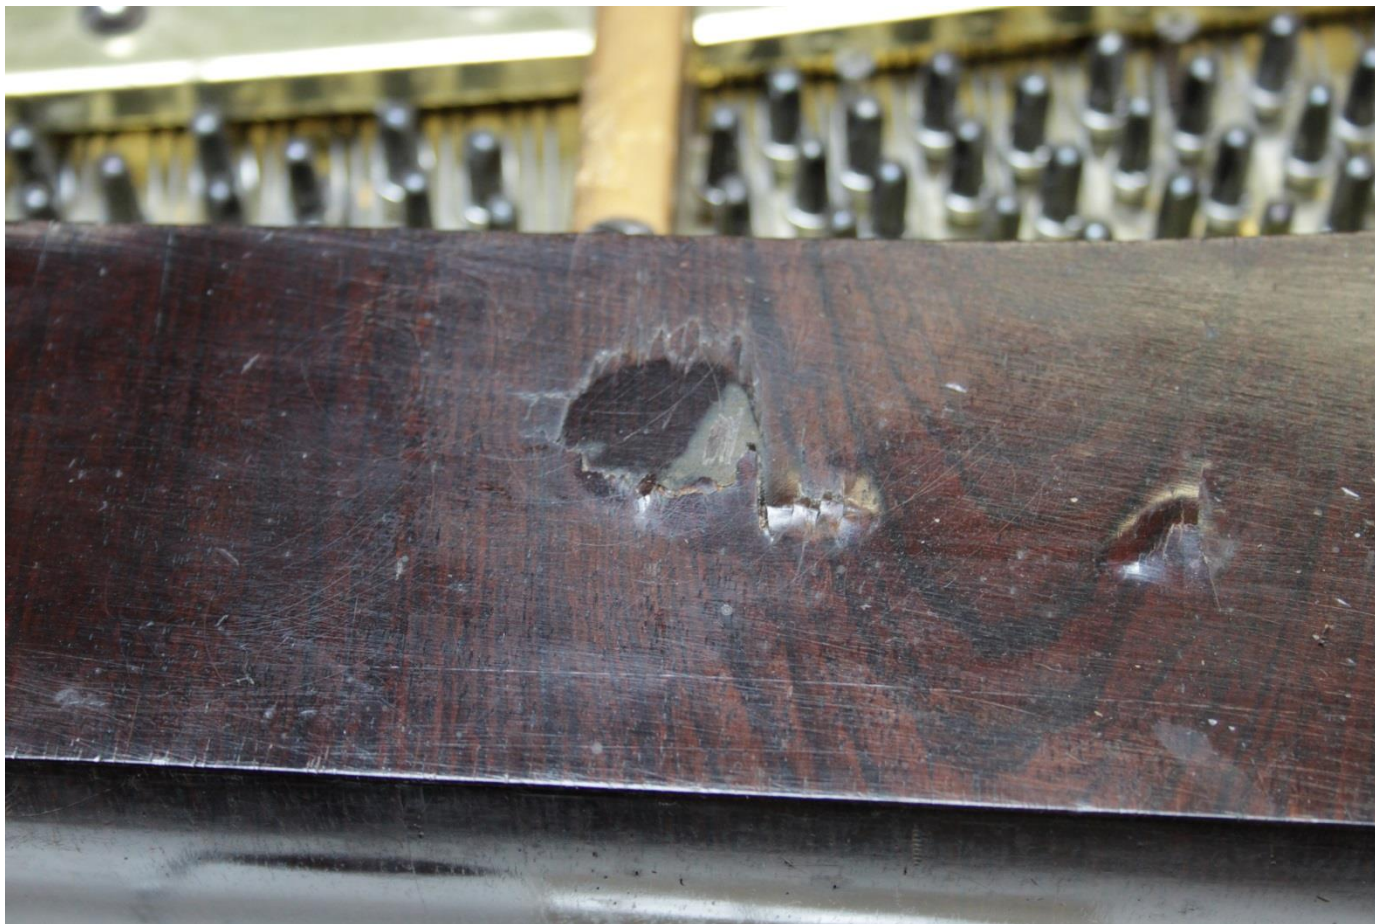
Detail na vrchní ploše příčky s  
količnickem. Zde se projevuje  
rozeschnutí podkladového  
materiálu pod dýhou.

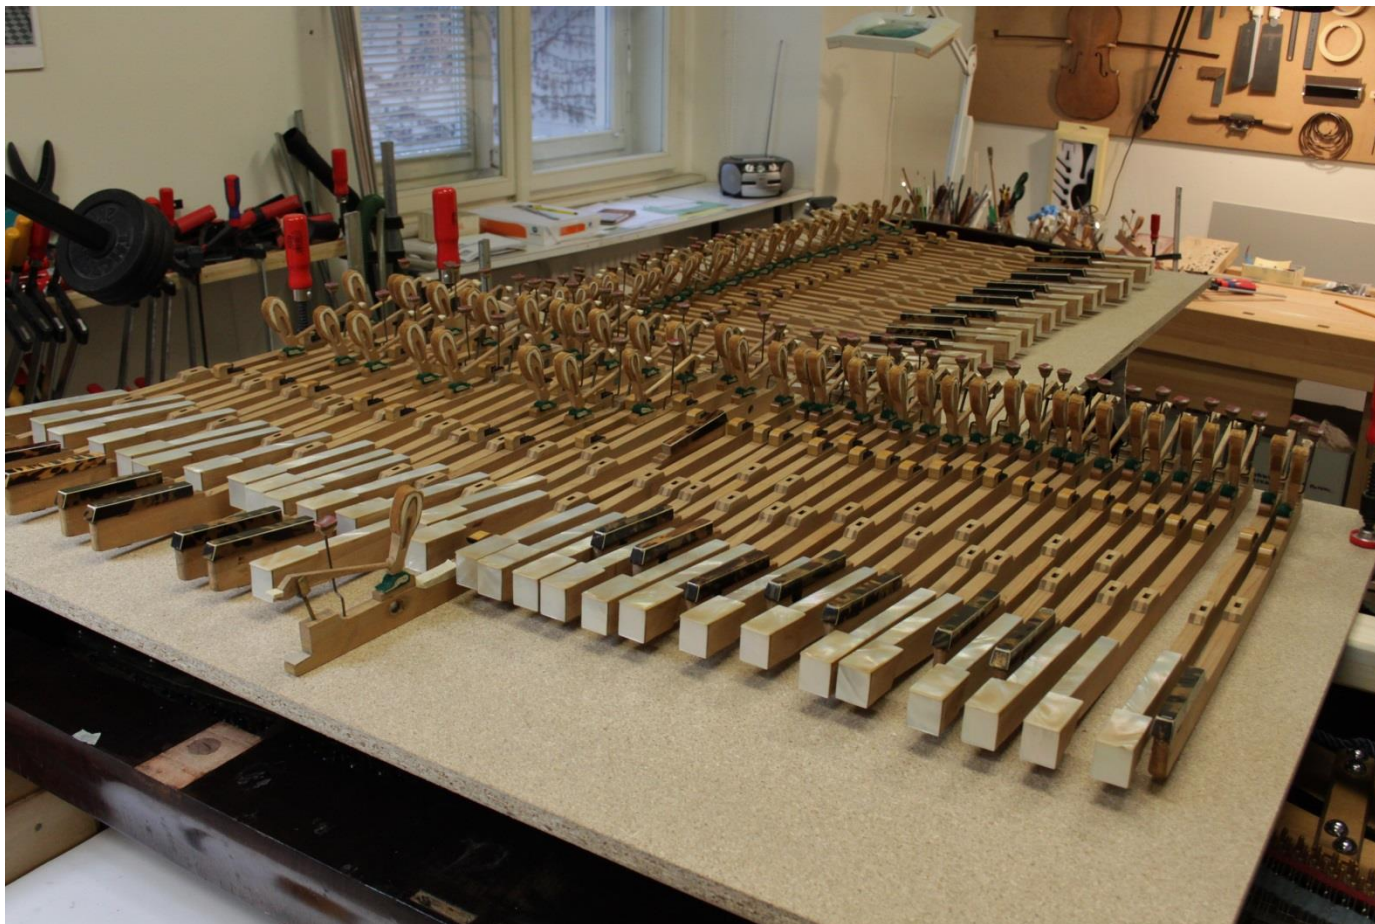
Jednotlivé demontované součásti mechaniky. Detail jedné klávesy, kde chybí olověné závaží.

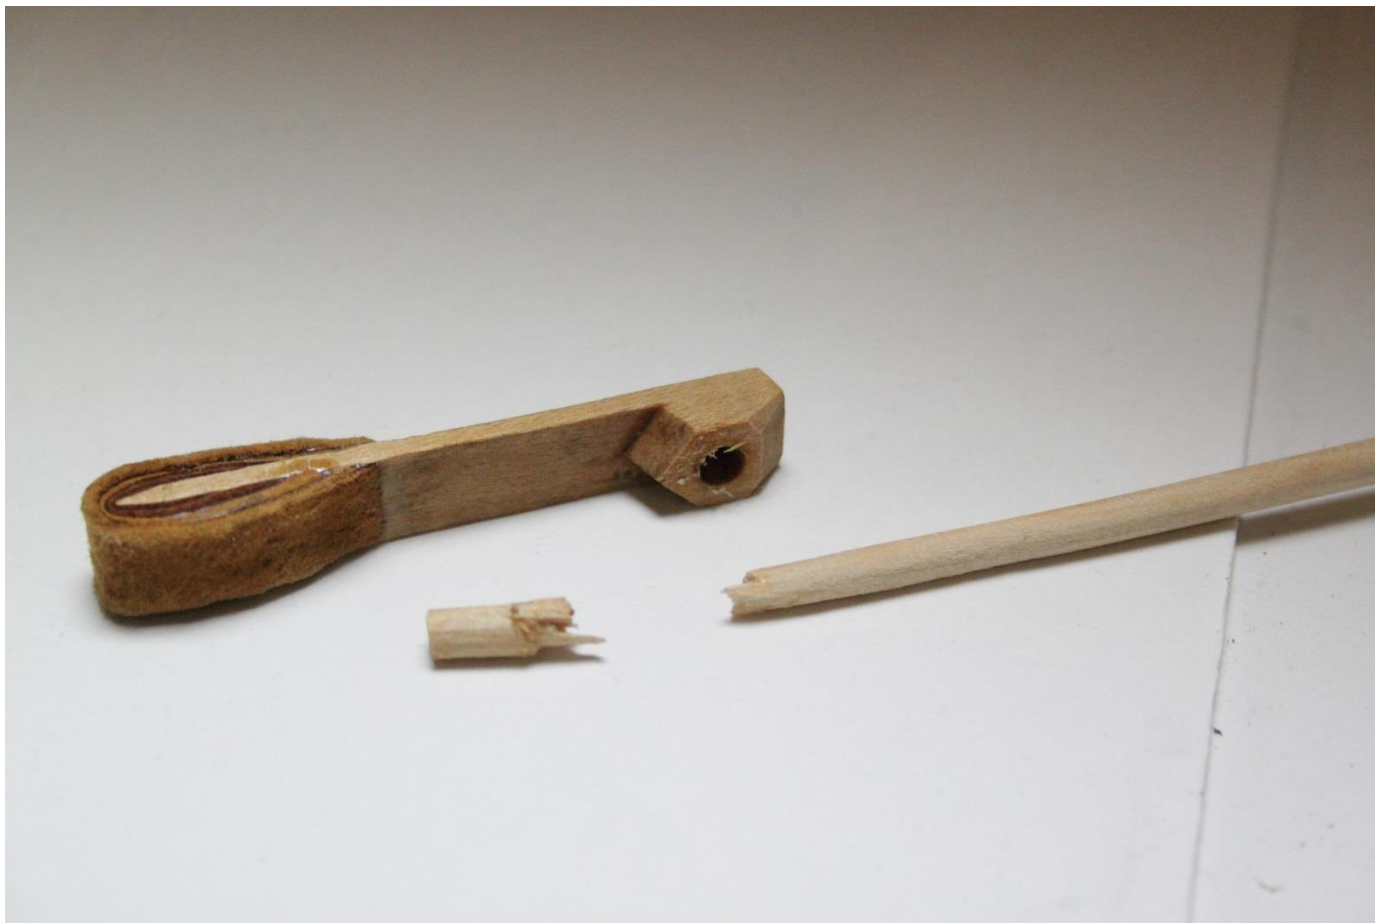
Detail poškozeného kladívka  
jedné z kláves, po demontáži.

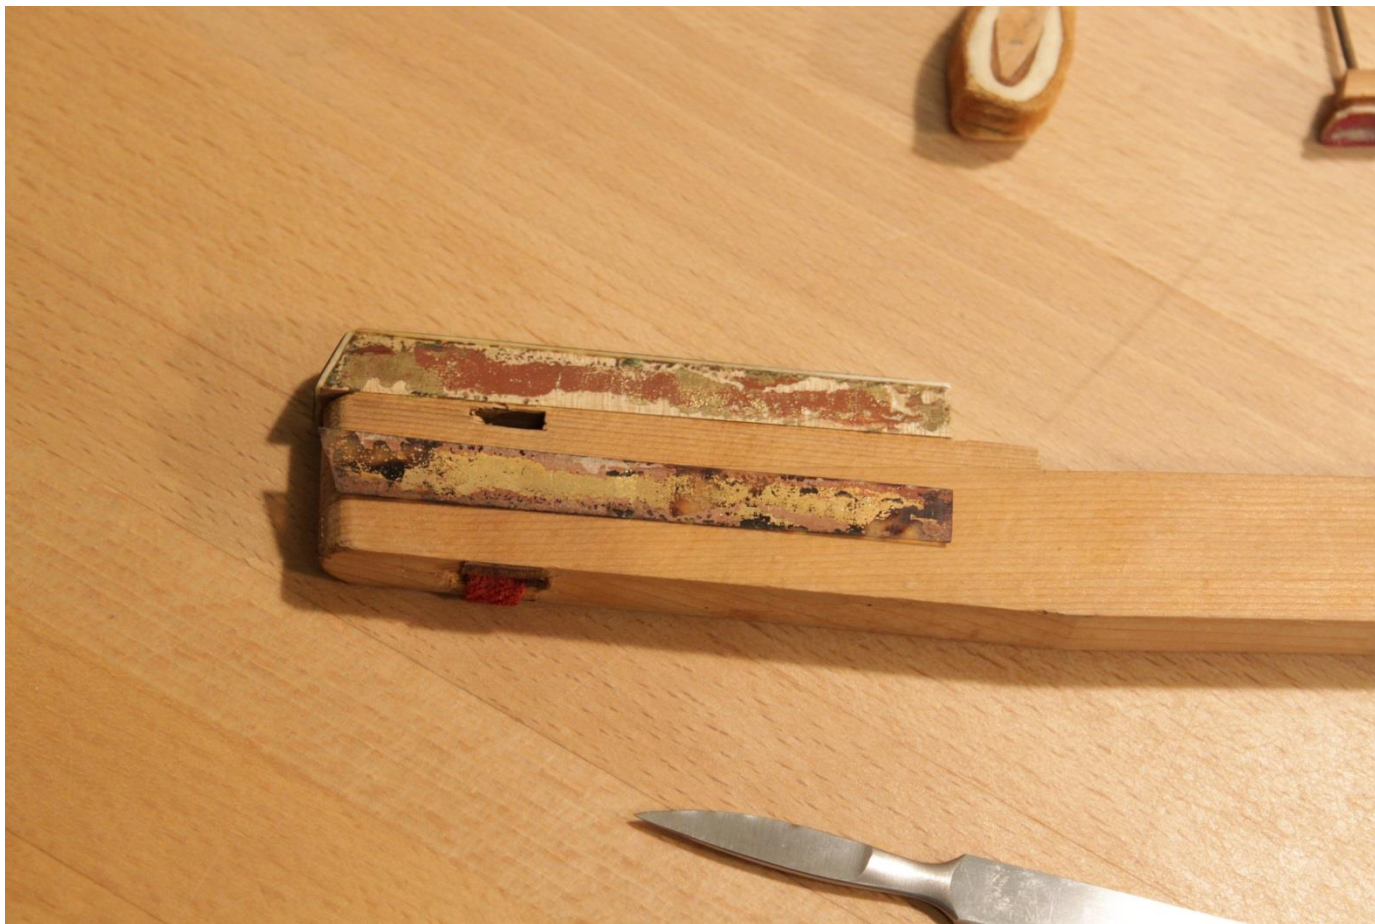
Detail odlepeného  
želvovinového potahu jedné z  
kláves s kousky polychromie.

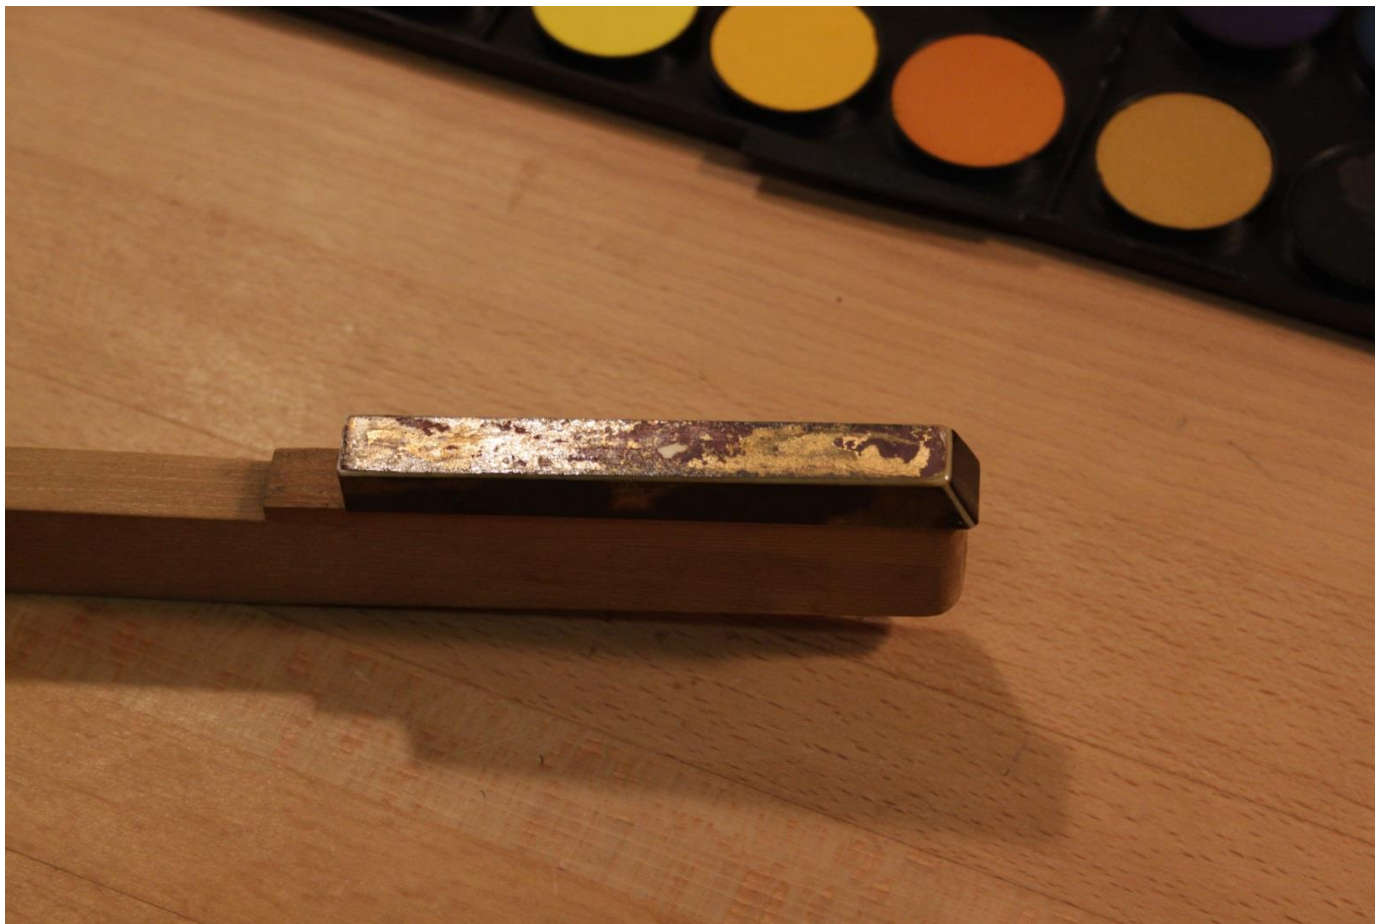
Detail klávesy s chybějícím  
želvovinovým potahem.
