# RESTAUROVÁNÍ „PERLEŤOVÉHO KLAVÍRU“ JOHANN RIEDL

METODICKÉ CENTRUM  
DOKUMENTACE, KONZERVACE A RESTAUROVÁNÍ  
HUDEBNÍCH NÁSTROJŮ

Národní muzeum – **České muzeum hudby**  
**Oddělení hudebních nástrojů**, Praha, Česká republika

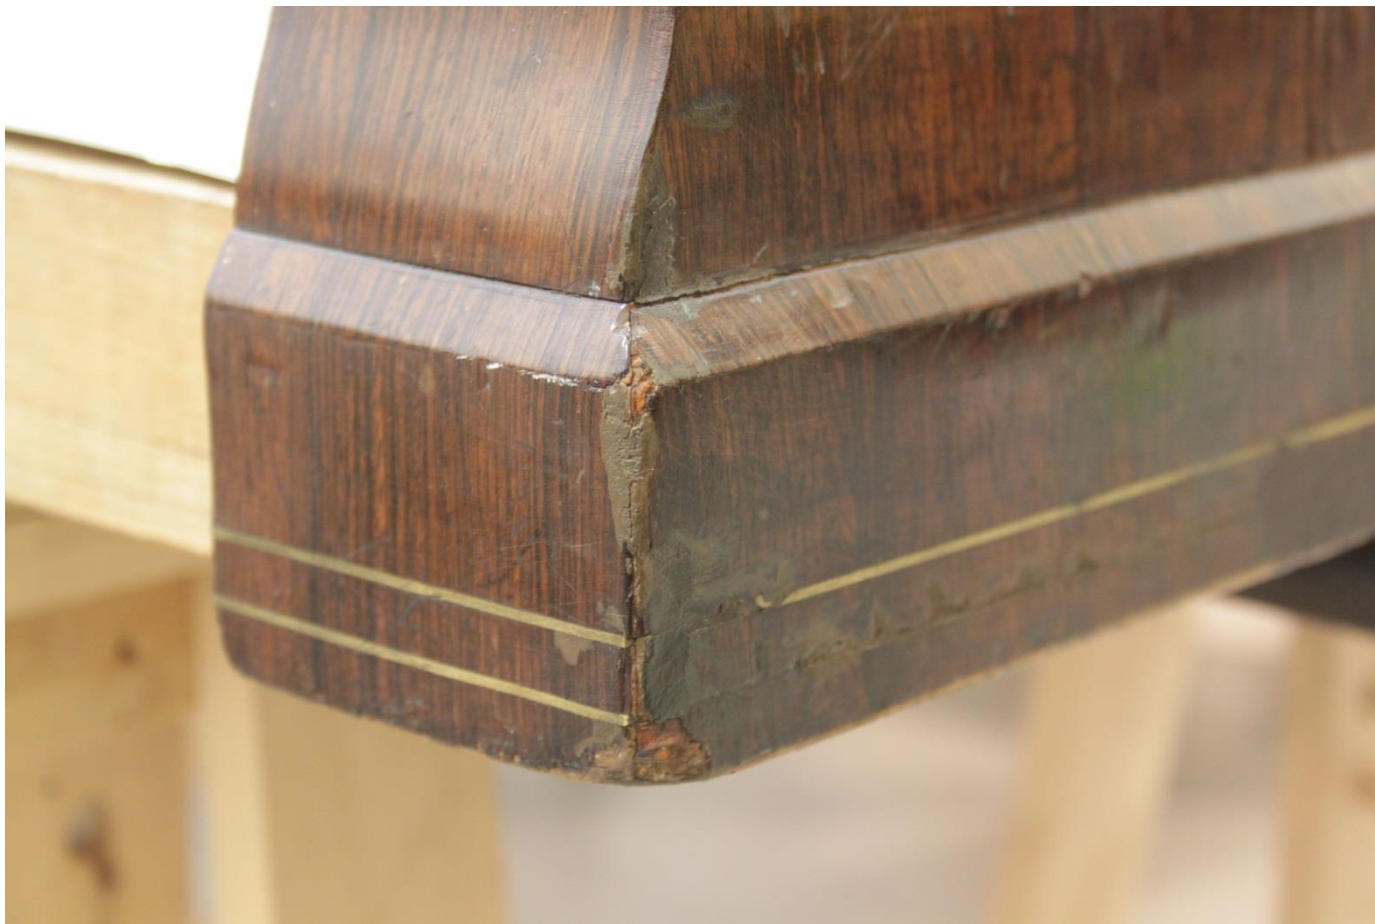
Detail poškození a tmelových vrstev na pravé přední části korpusu nástroje.

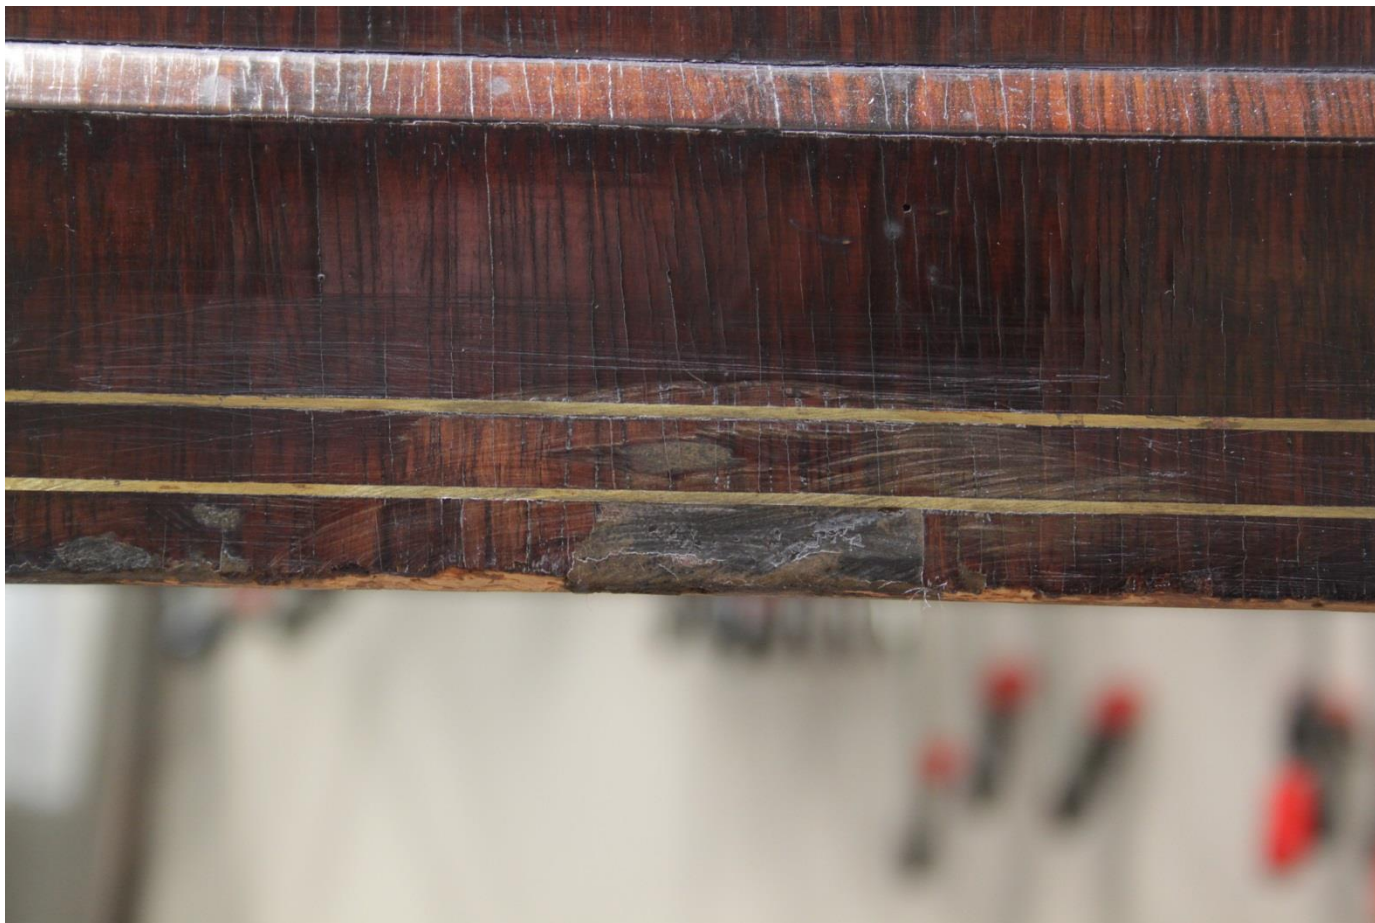
Detail charakteristické  
předchozí opravy u spodní  
hrany korpusu.

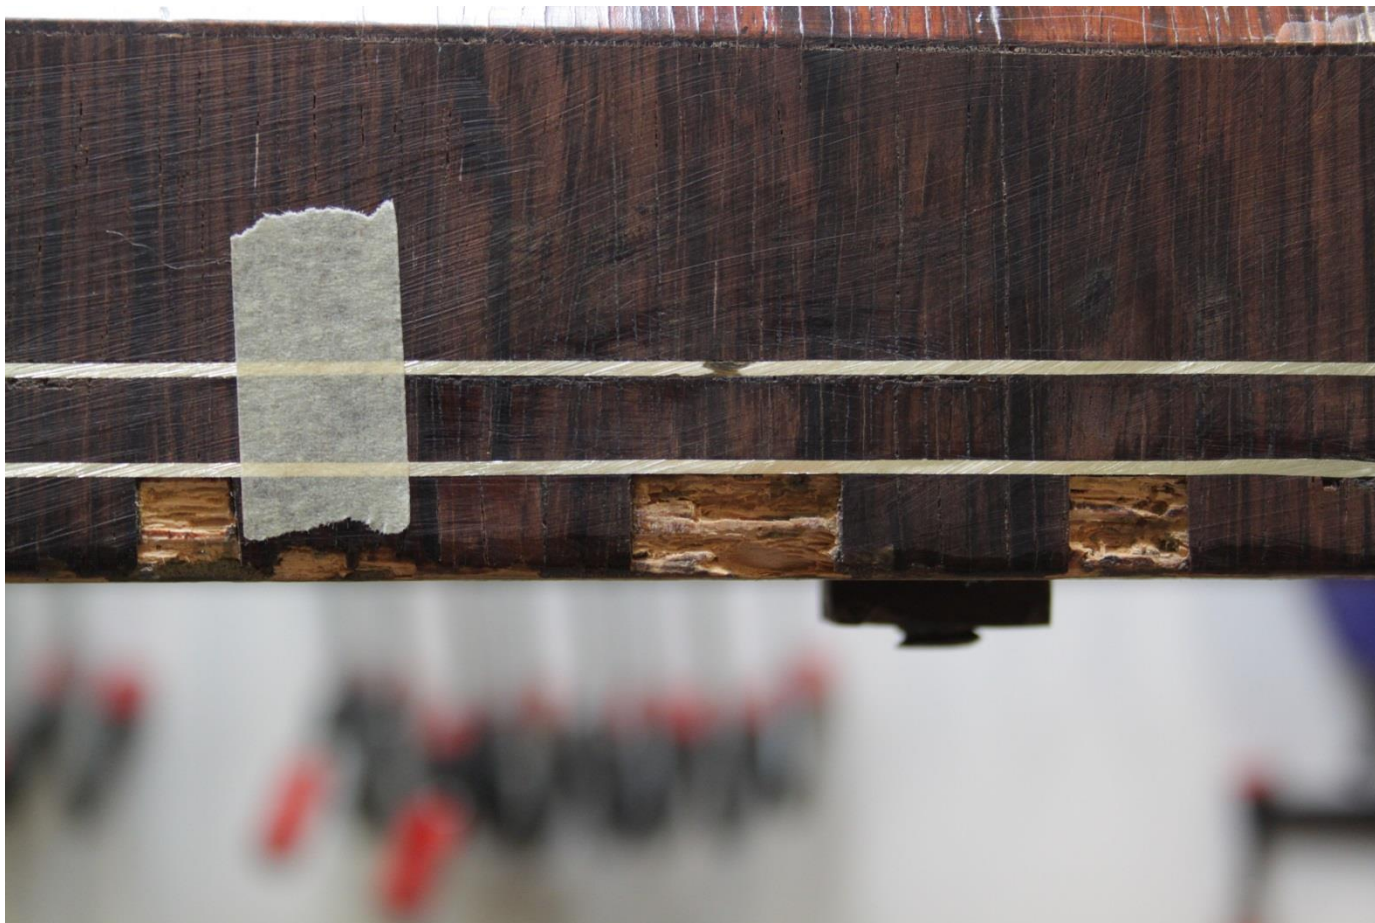
Detail po odstranění tmelových vrstev. V této části se projevuje poměrně rozsáhlé poškození po napadení dřevokazným hmyzem. Před doplněním dýhy bylo potřeba podklad zpevnit a vyrovnat.

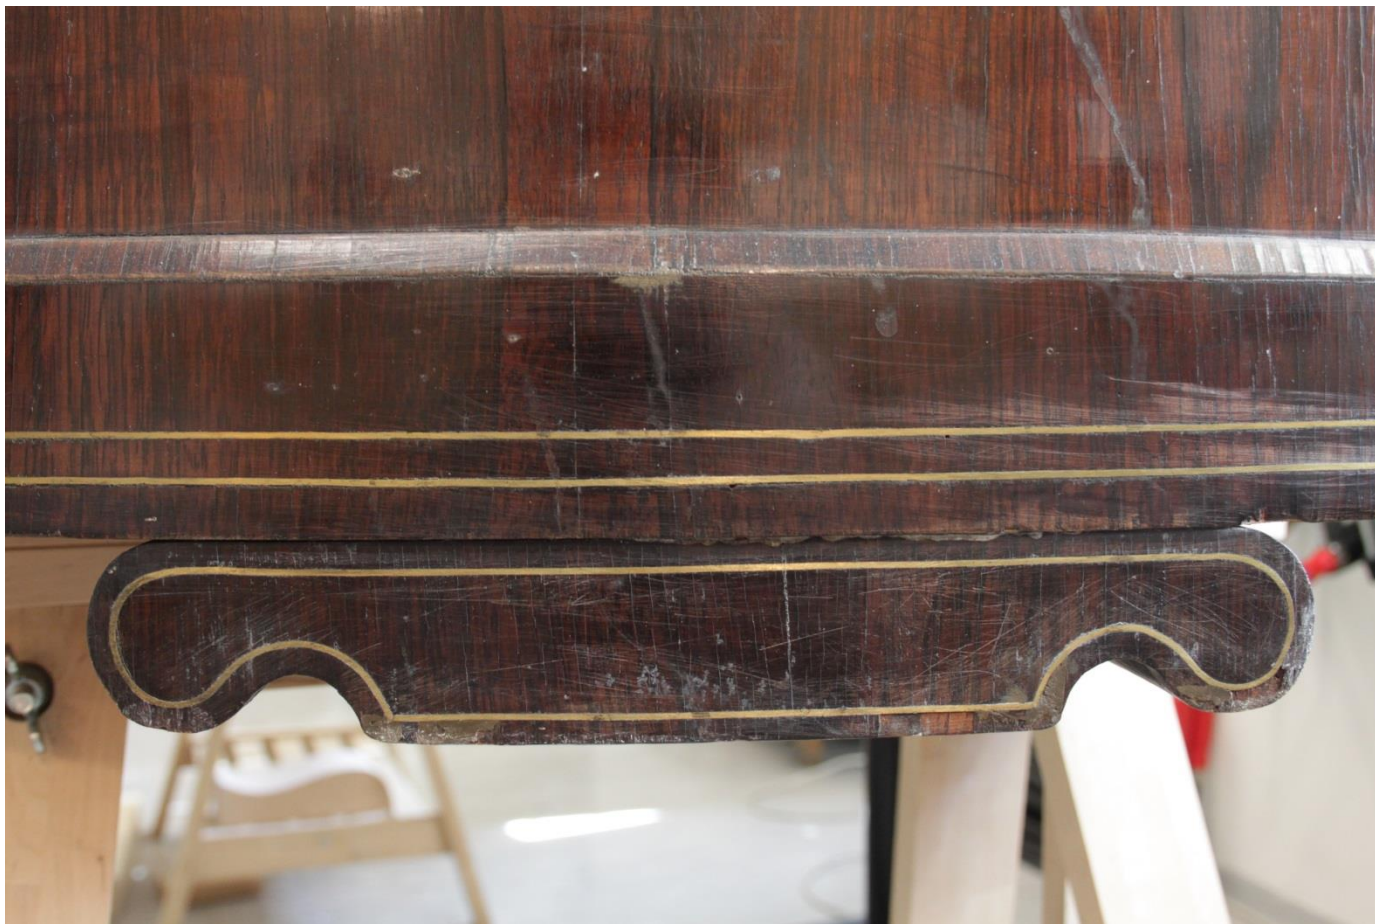
Detail charakteristického poškození a předchozích oprav u vrchní části zdobné konzole nohy.
