Restaurování barokního kontrabasu olomouckého houslaře Johanna Strobla z pohledu houslaře

Dominik Matúšů

Pavel Celý

SDRUŽENÍ HOUSLAŘSKÝCH
DÍLEN A ŘEZBÁŘŮ

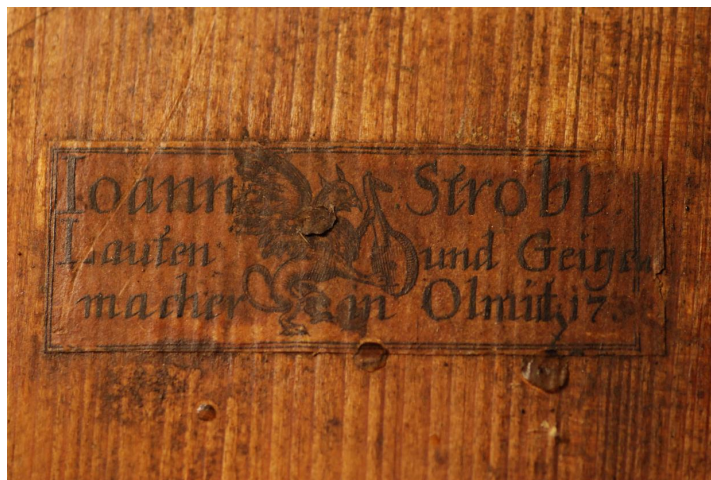
Po otevření nástroje a vyčištění interiéru byla ale objevena viněta:

*Ioann Strobl Lauten und
Geigenmacher in Olmütz 17..*

Nástroj byl tedy pravděpodobně chybně identifikován.

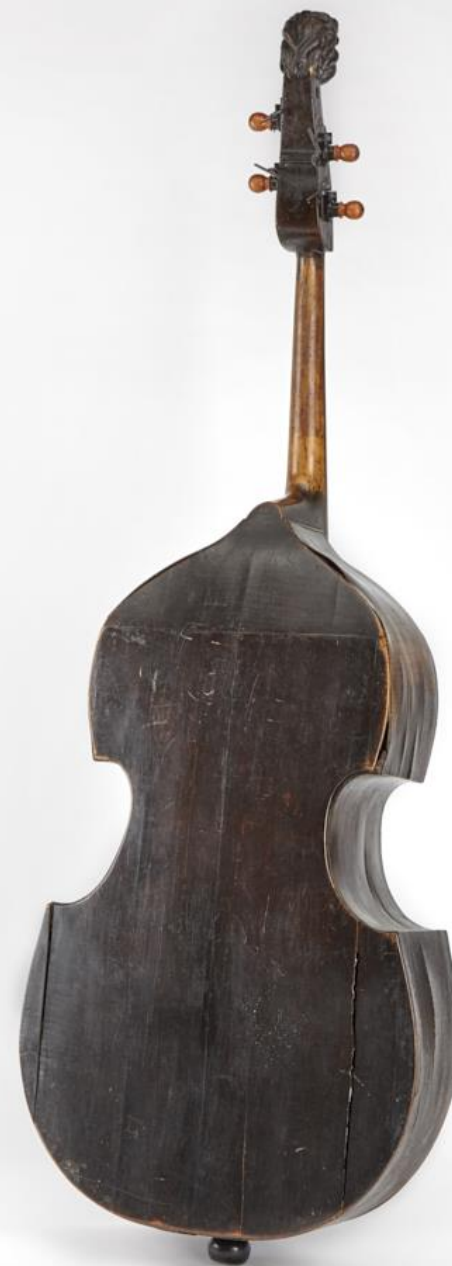
- seschlé a popraskané desky a luby, luby odklížené od špalíků a růžků
- uvolněné luby od špalíků a růžků

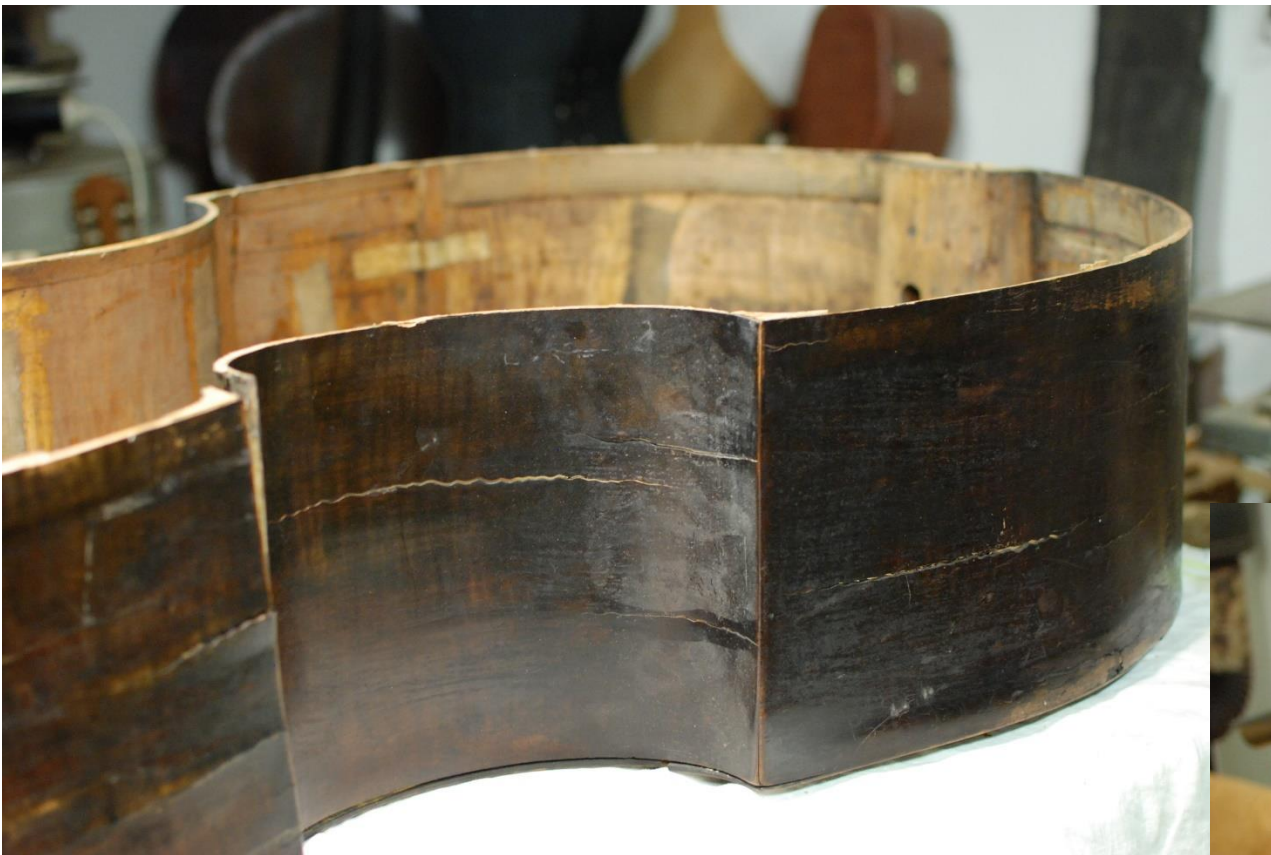
- rozeschlé a vlhkem zdeformované praskliny lubů, kopírující zvlněný průběh dřevních vláken

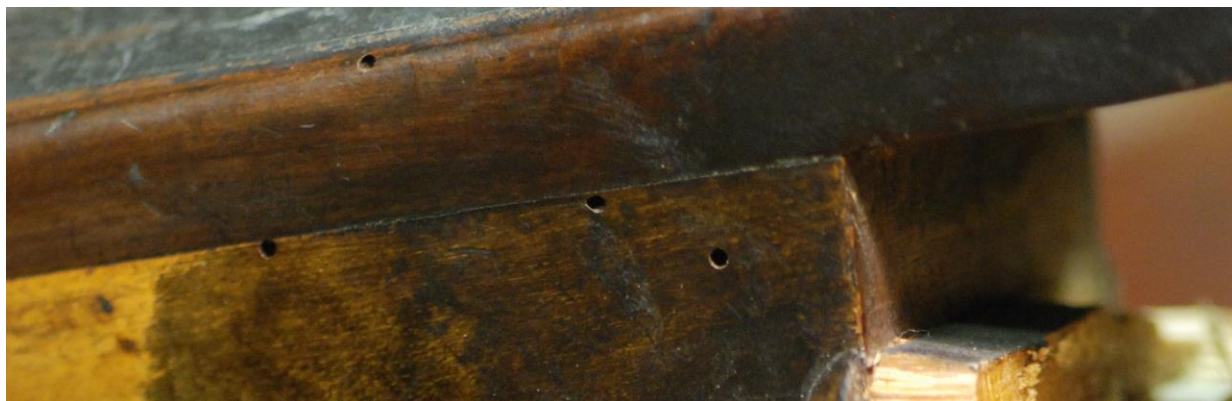
detail patky krku a hrany hmatníku

- na všech částí nástroje napadení červotočem (desky, luby, olubení, patka krku)
- nejvíce napaden krk a hlavice

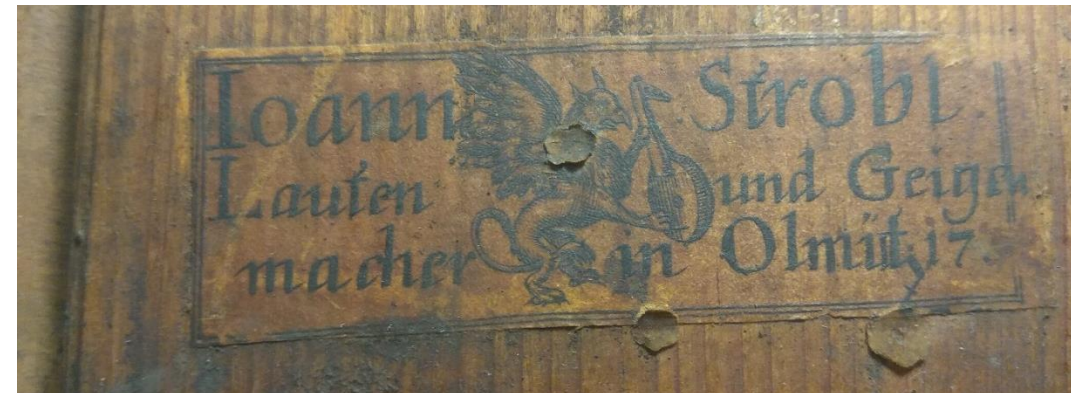
- čištění za pomoci vody a kartáčku
- na širokém středovém žebro pod nánosem špíny objevena viněta loann Strobl

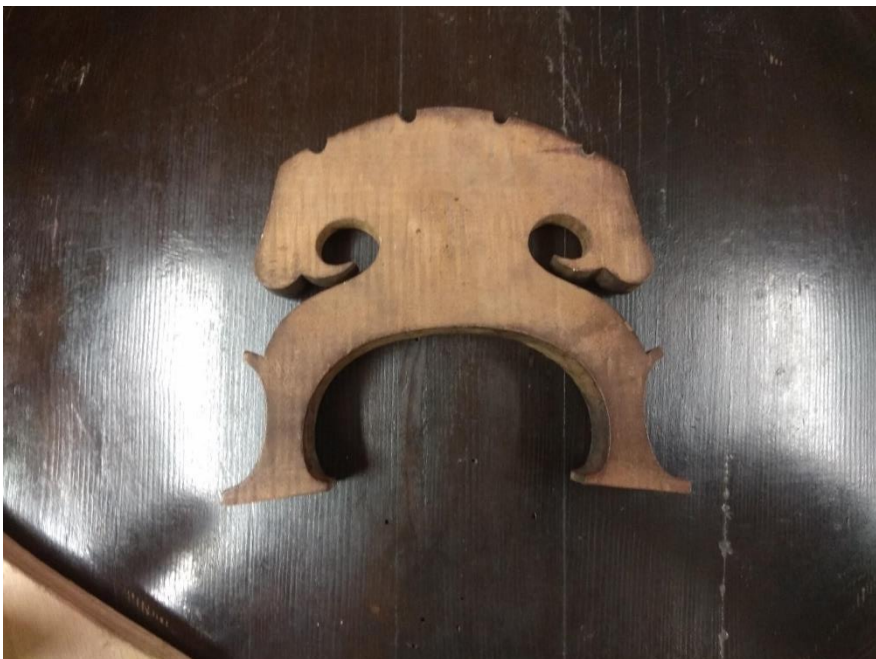
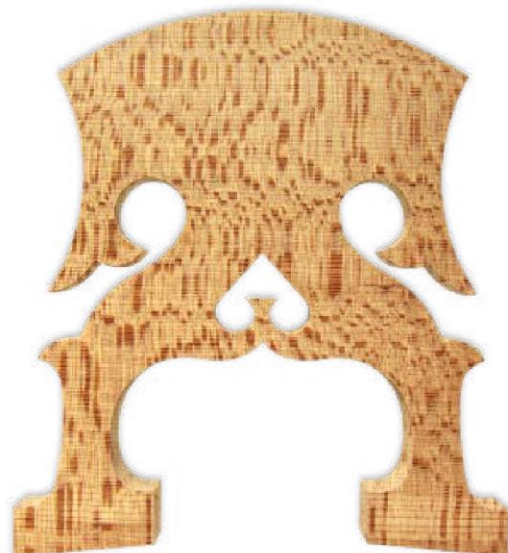
kobylka Teller No. 24 Barock

- ručně zhotovená podle modelu Teller v barokním stylu
- kobylka dodaná s nástrojem nebyla pravděpodobně původní a modelově byla nevyhovující, byla vzata z jiného nástroje (struny ležely na hmatníku, nožky nebyly nalícovány na klenbu)
