# RESTAUROVÁNÍ „PERLEŤOVÉHO KLAVÍRU“ JOHANN RIEDL

METODICKÉ CENTRUM  
DOKUMENTACE, KONZERVACE A RESTAUROVÁNÍ  
HUDEBNÍCH NÁSTROJŮ

Národní muzeum – **České muzeum hudby**  
**Oddělení hudebních nástrojů**, Praha, Česká republika

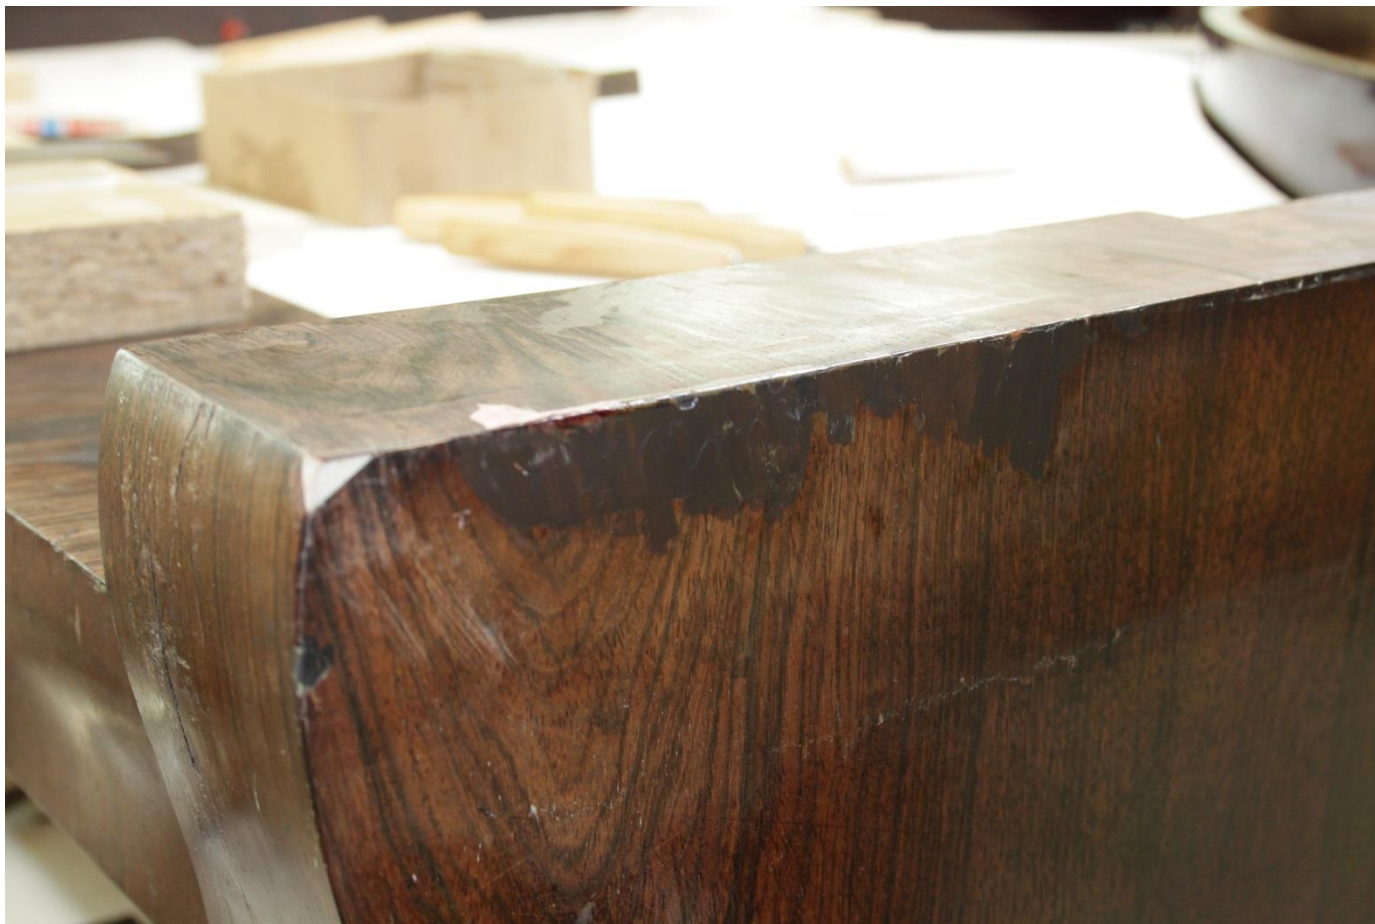
Detail vyspravení a původních tmelových vrstev na pravé přední části korpusu nástroje.

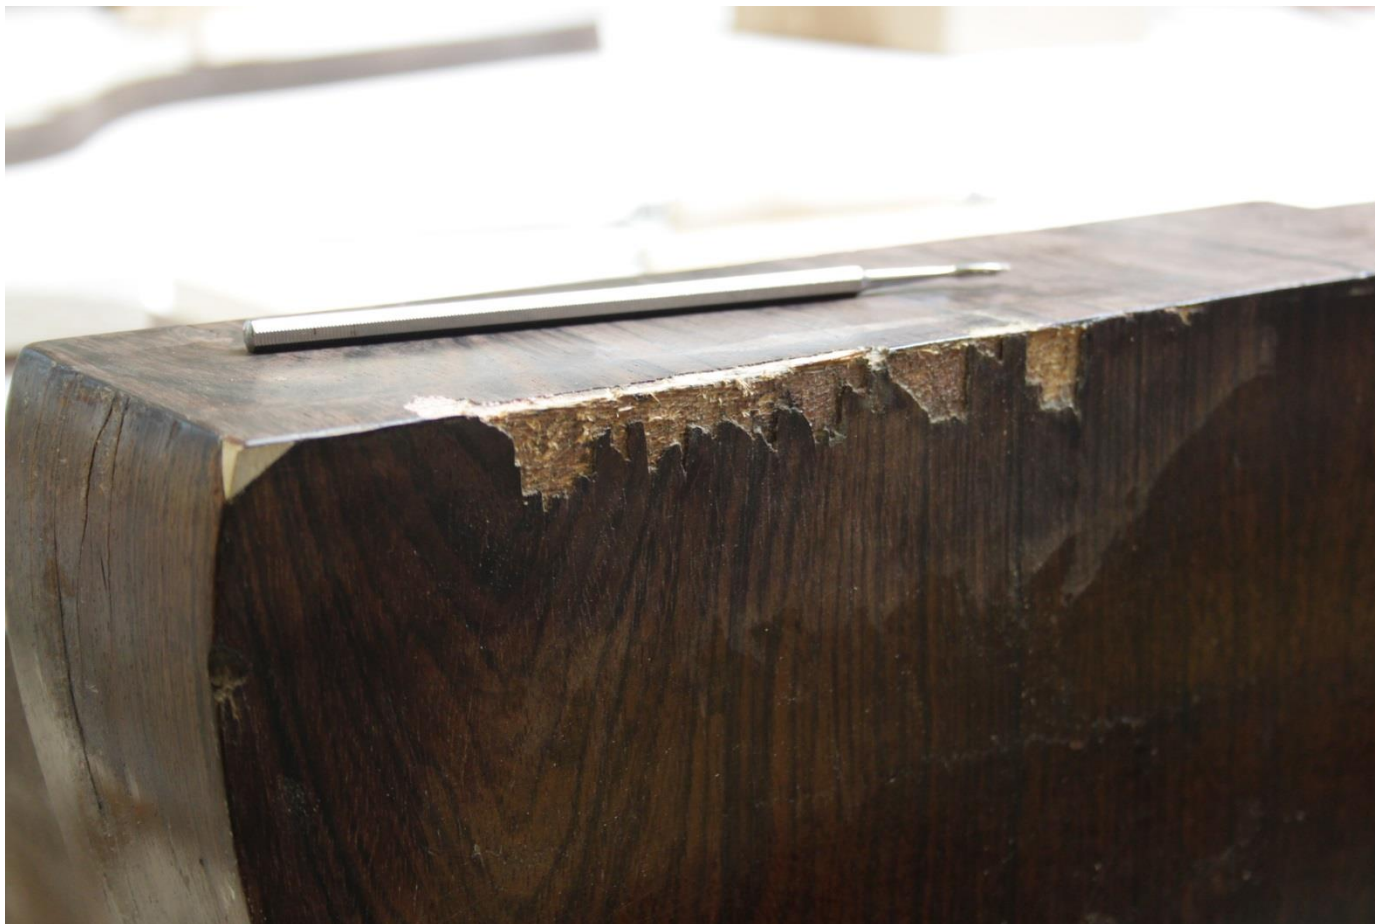
Detail po odstranění  
tmelových vrstev na pravé  
přední části korpusu nástroje.

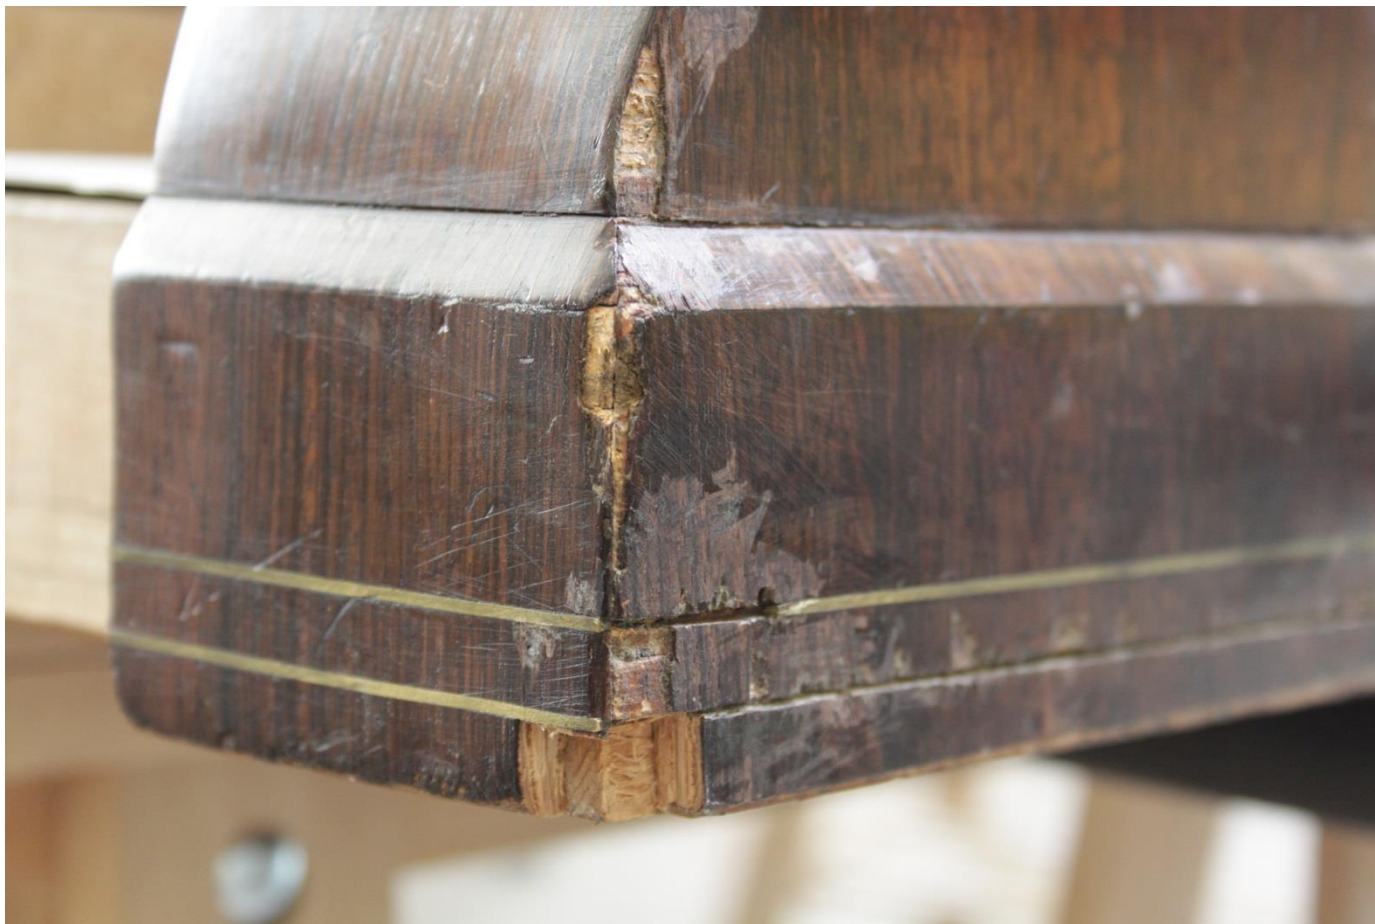
Detail po odstranění  
tmelových vrstev na pravé  
přední části korpusu nástroje  
a další postup opravy.

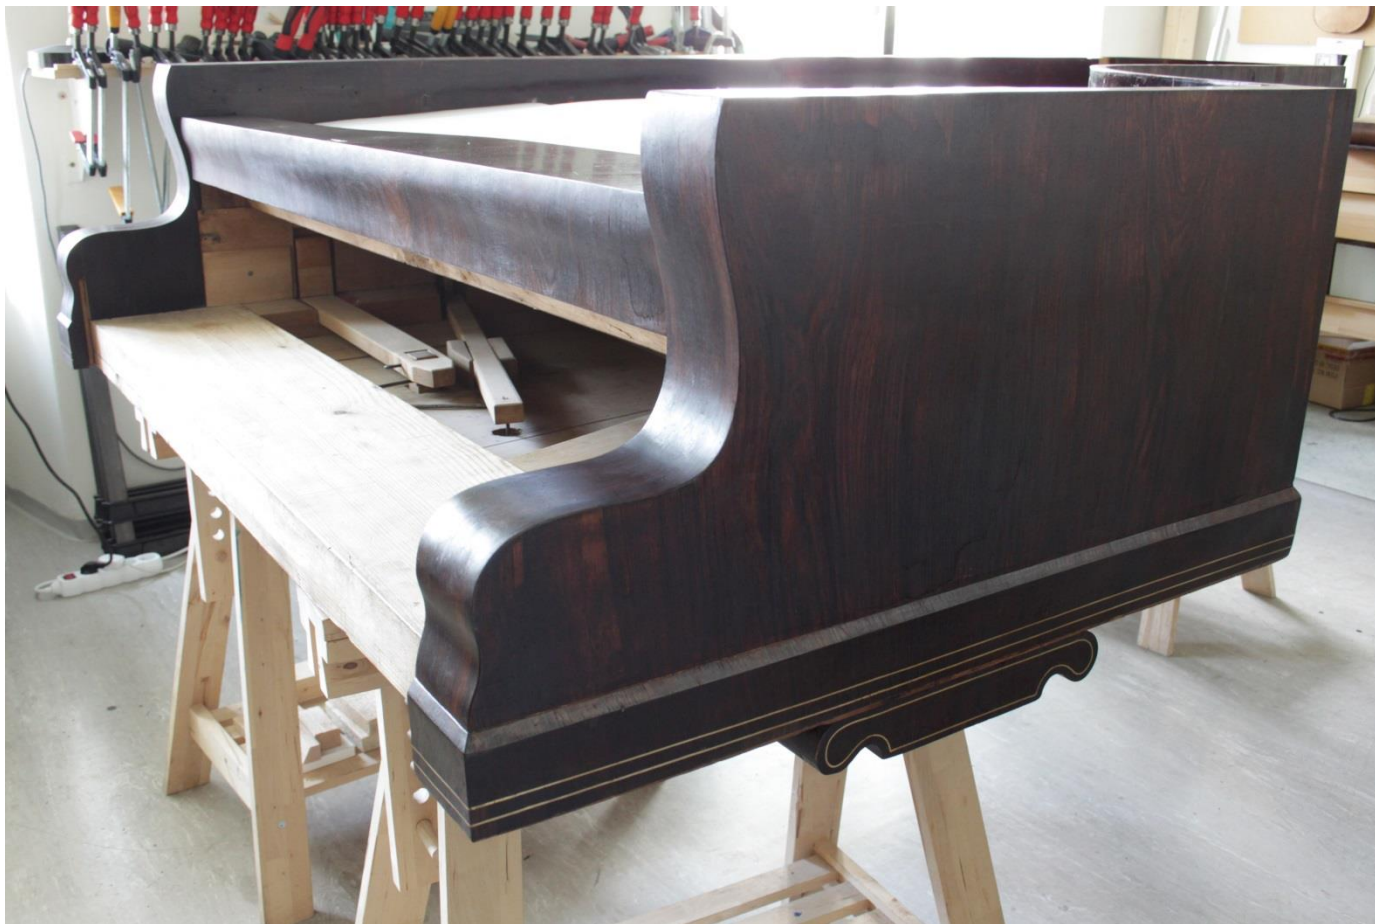
Korpus po opravách před  
finální povrchovou úpravou a  
retušemi.

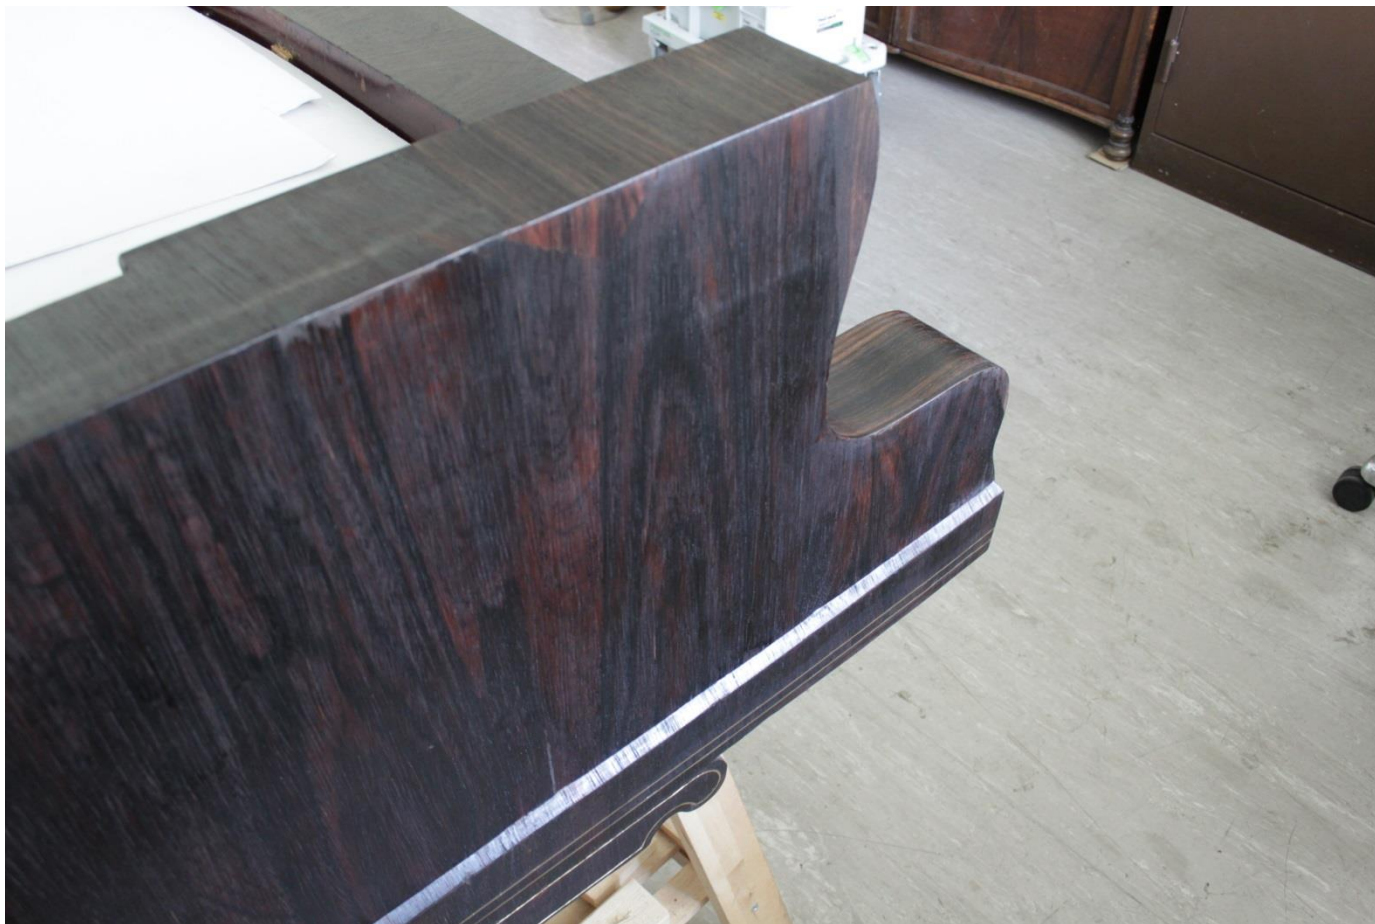
Korpus po opravách před  
finální povrchovou úpravou a  
retušemi – detail.

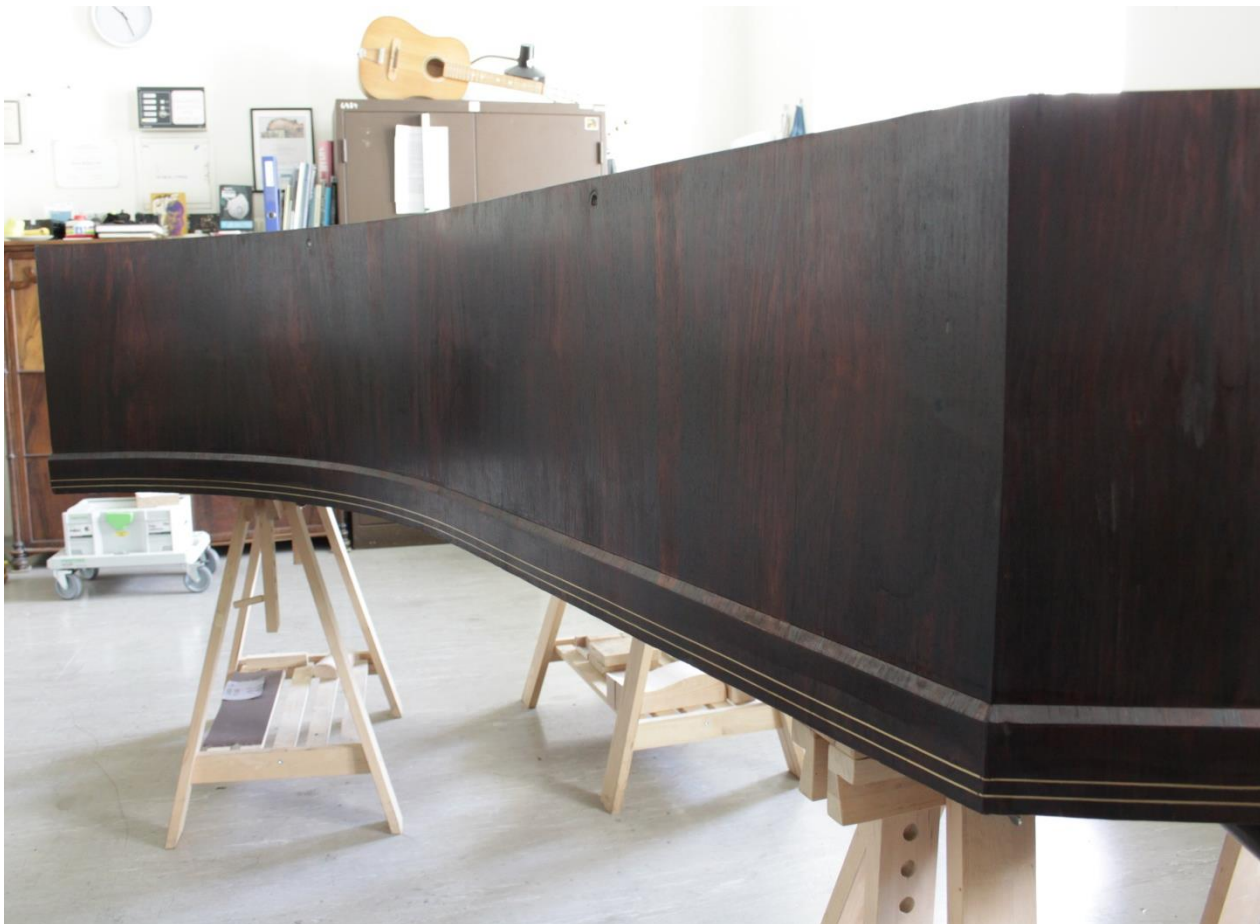
Korpus po opravách před  
finální povrchovou úpravou a  
retušemi – detail.

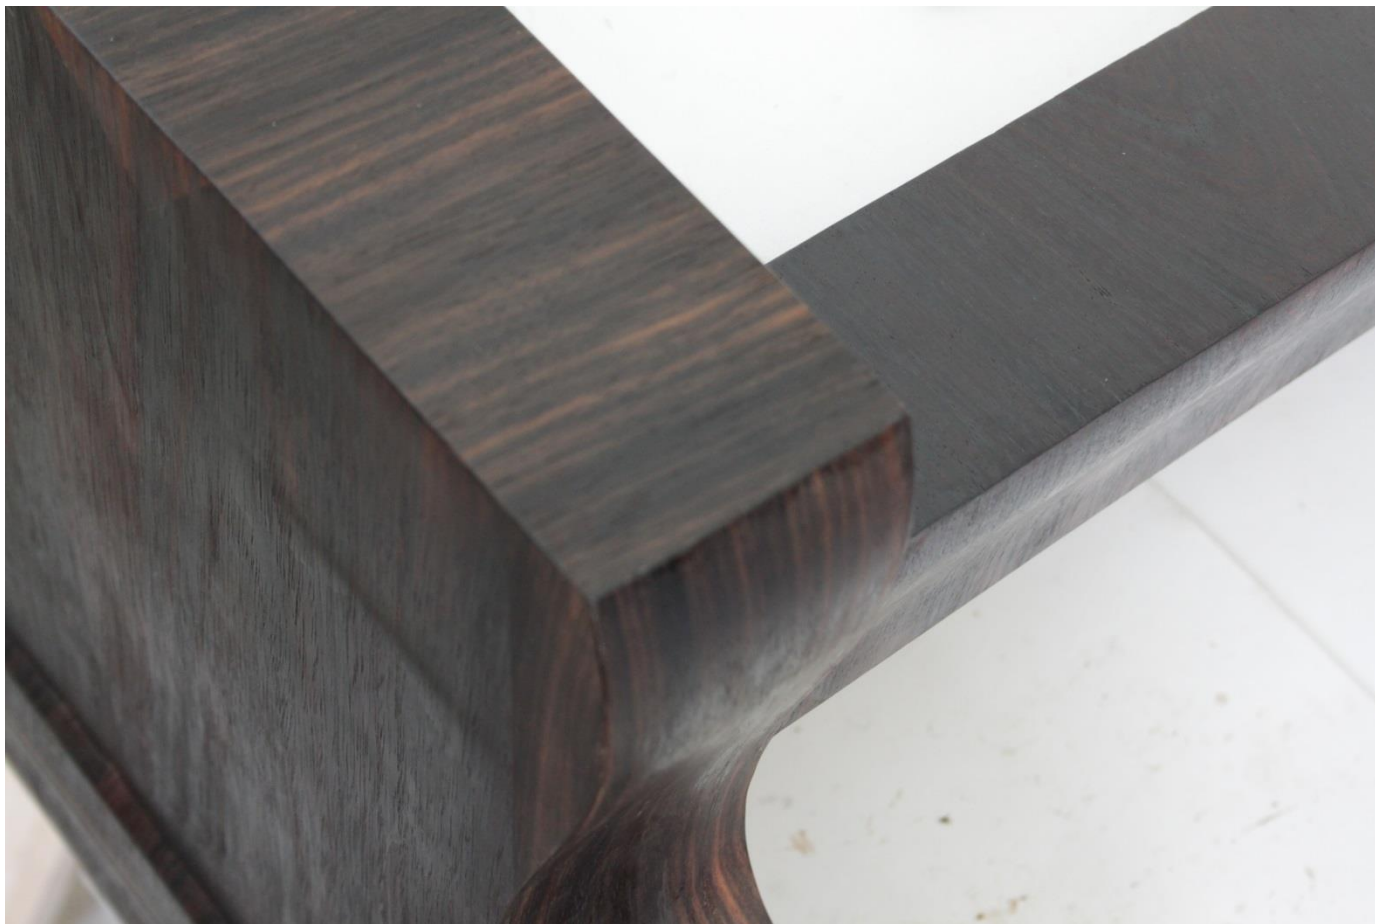
Korpus po opravách před  
finální povrchovou úpravou a  
retušemi – detail.

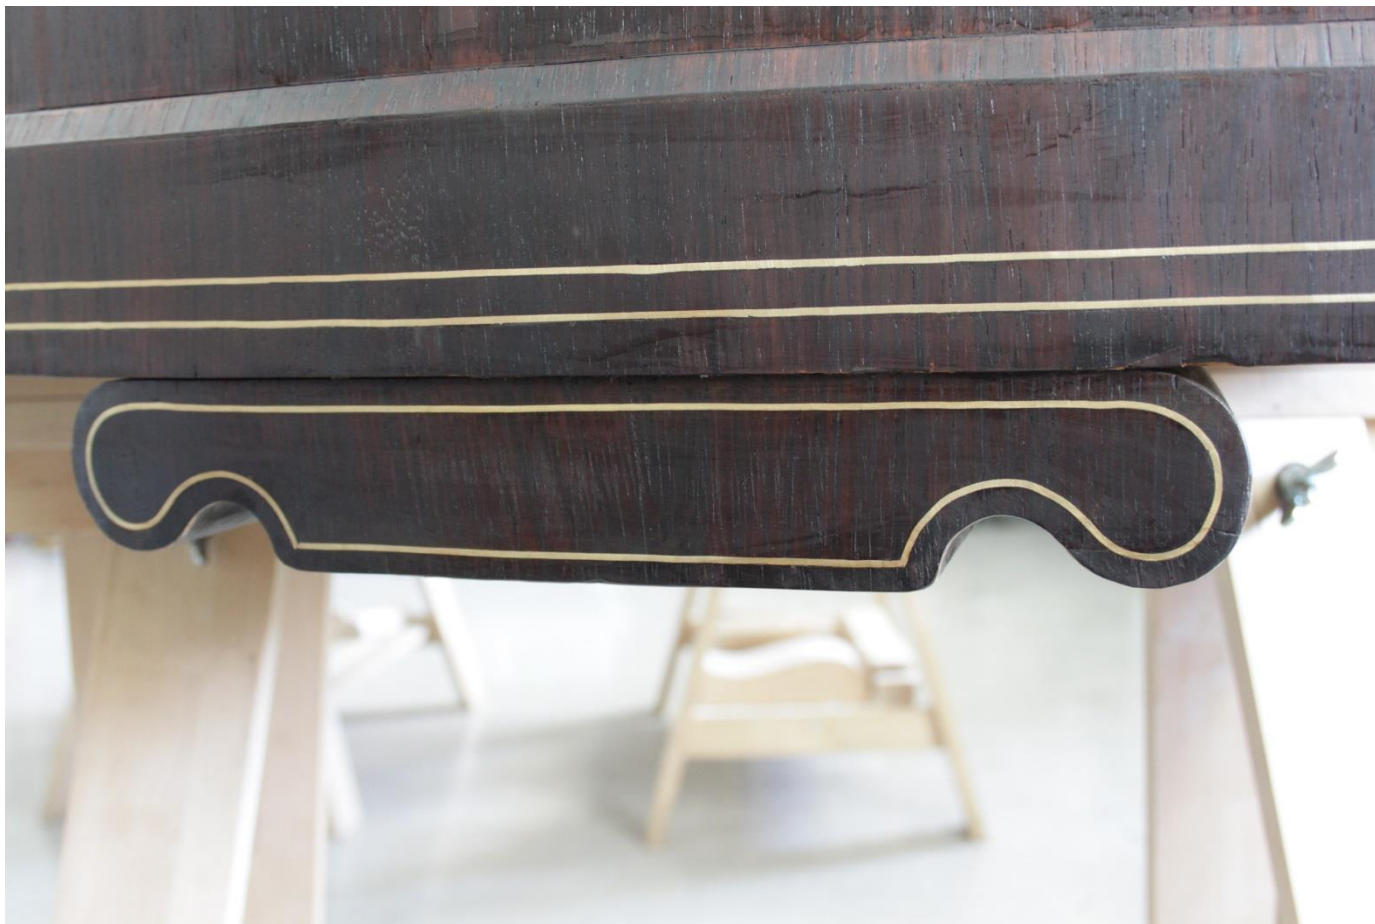
Korpus po opravách před  
finální povrchovou úpravou a  
retušemi – detail.

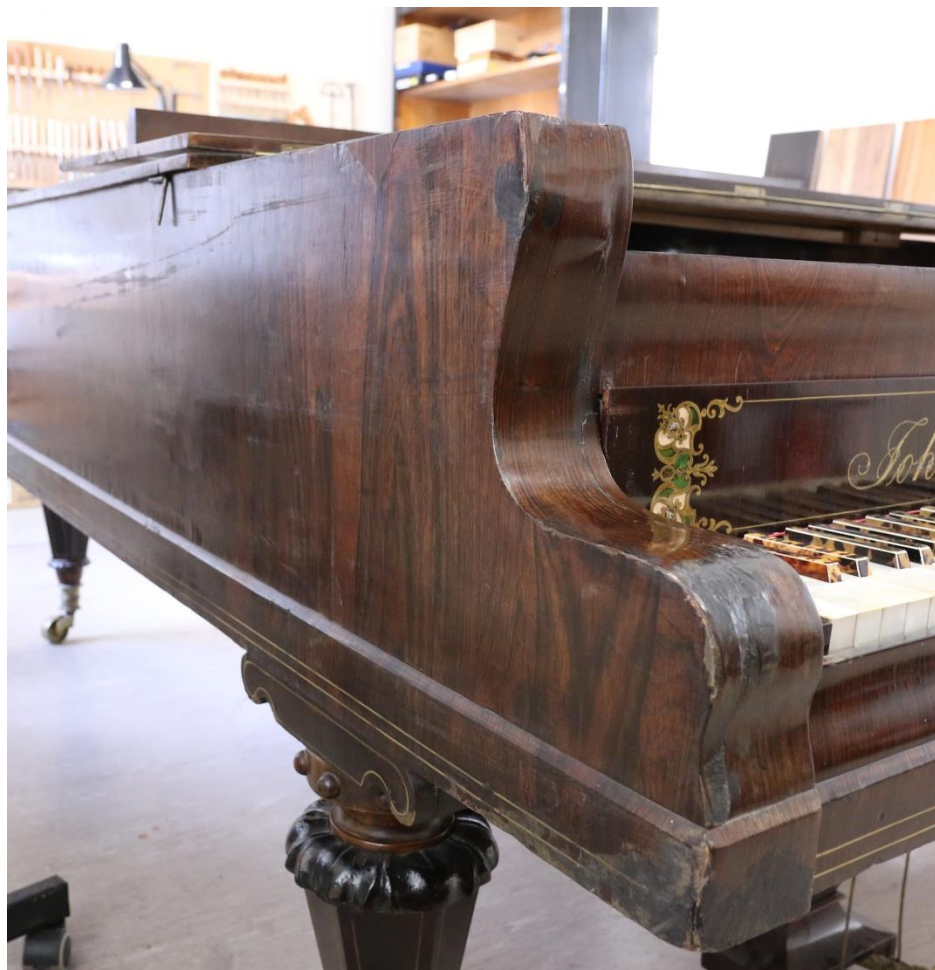
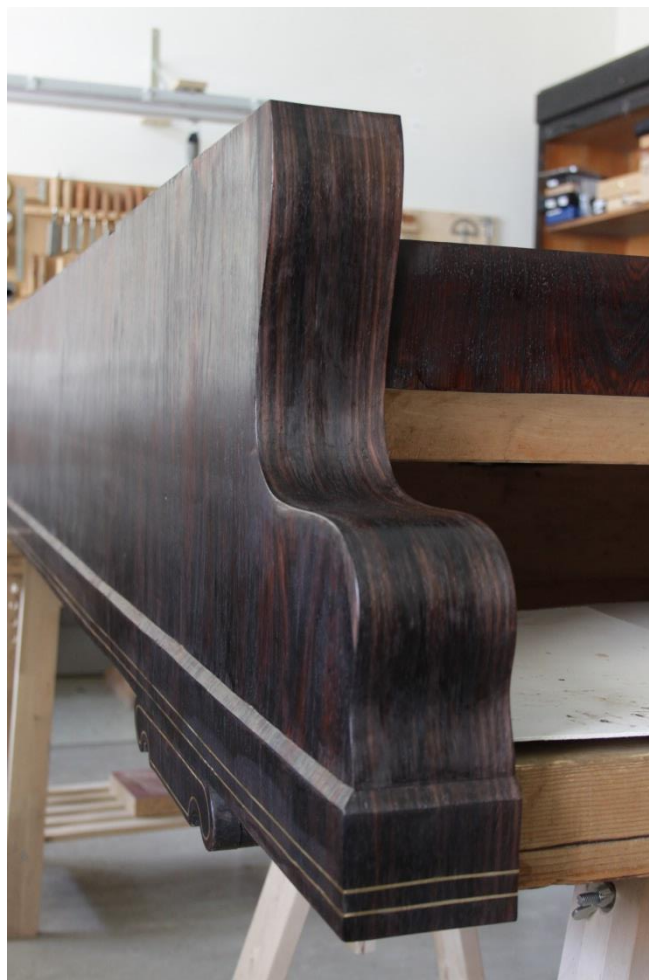
Korpus před opravou a po opravách před finální povrchovou úpravou a retušemi – detail.
